MANUELA FAUSTINI FUSTINI

Note tecniche sul restauro del quadriloggiateo inferiore dell'Archiginnasio

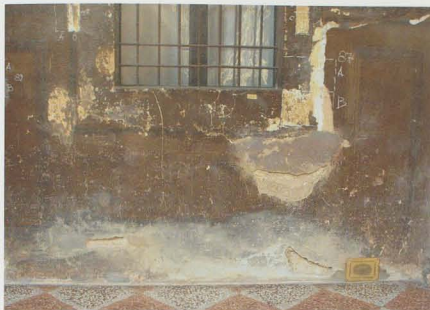
Fig. 1. Lato settentrionale del quadriloggio inferiore, arcata V. Degrado delle stuccature eseguite a cemento.

Va innanzi tutto detto che da una prima valutazione ad occhio nudo, confermata dalle analisi di laboratorio, risultava che le integrazioni di intonaco eseguite precedentemente con malta cementizia avevano subito un degrado superficiale con processi di solfatazione del materiale (confermato dalla presenza di gesso in

quantità notevoli), molto superiori rispetto all'intonaco con malta a base di calce (fig. 1). Questo fattore ci ha suggerito, dove era possibile, di eliminare ogni stuccatura in malta cementizia (fig. 2) sostituendola con malte più idonee a base di calce (nel caso specifico è stata impiegata «albazzana»), cercando quindi di utilizzare un materiale simile a quello usato anticamente (fig. 3).

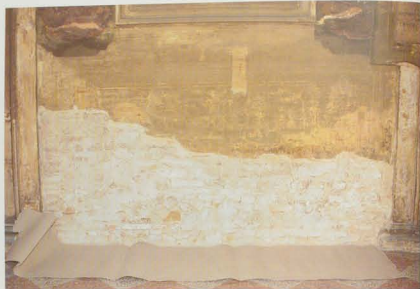
Fig. 2. Lato settentrionale del quadriloggato inferiore, arcata VIII. Rimozione delle stuccature cementizie.

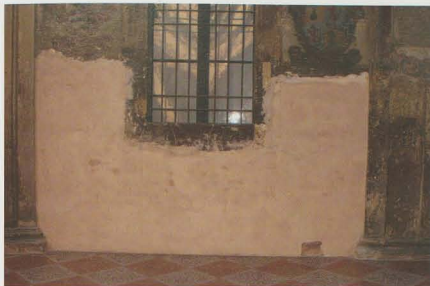
Fig. 3. Lato settentrionale del quadriloggato inferiore, arcata V. Stuccatura con «albazzana».

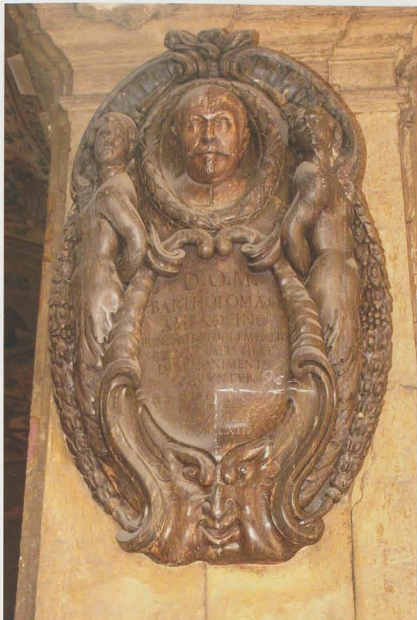
Fig. 4. Lato settentrionale del loggiato inferiore, pilastro tra lo scalone degli Artisti e l'arcata V, monumento a Bartolomeo Ambrosini. Stratigrafie di pulitura.

Tra i monumenti che rientrano nel primo gruppo, menzionato precedentemente, vi sono i gruppi scultorei in marmo o gesso presenti nelle lesene delle arcate a nord (fig. 4 e 5), e le epigrafi in marmo o gesso nelle quali i restauri precedenti avevano solamente ripristinato le scritte in oro o in nero (fig. 6). Tra questi, il monumento a Carlo Fracassati (1673) nella lesena tra le arcate VI e VII, con busto in gesso decorato a tempera e un putto e manto in marmo con iscrizione dorata, presentava un degrado omogeneo ma non particolarmente profondo (fig. 5). Nel 1847 erano state dorate le lettere e fatto il fondo del busto «in gesso di medola e probabilmente negli anni '60 del Novecento fu steso del protettivo sulle lesene in arenaria. Nei documenti d'archivio si ritrova il preventivo di spesa di un restauratore, in cui si prevedeva il fissaggio dell'intonaco della superficie pittorica e di tutti gli elementi in rilievo, il restauro con l'integrazione pittorica e l'eliminazione del colore giallastro sulle volte.

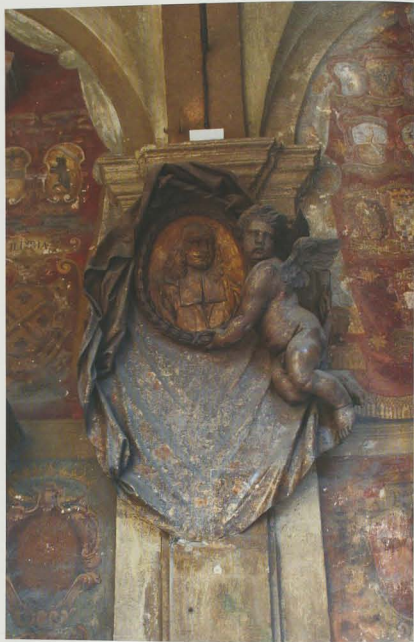
Fig. 5. Lato settentrionale del loggiato inferiore, lesena tra le arcate VI e VII, monumento a Carlo Fracassati. Stratigrafie di pulitura.

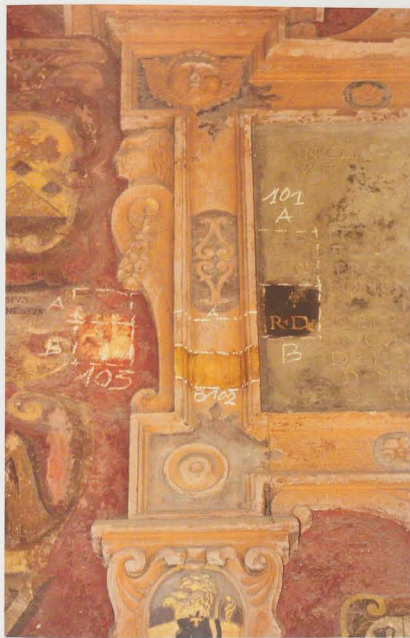
Fig. 6. Lato settentrionale del loggiato inferiore, arcata VI, monumento a Giovanni Battista Irrigo. Stratigrafie di pulitura.

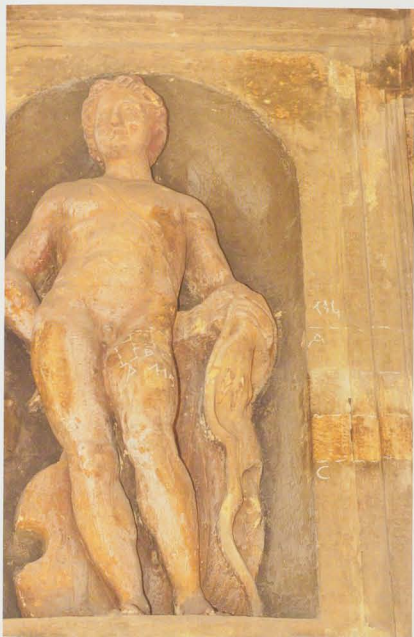
Fig. 7. Lato settentrionale del loggiato inferiore, arcata VIII, monumento a Camillo Baldi con l'*Apollo* di Ottaviano Mascherino. Stratigrafie di pulitura.

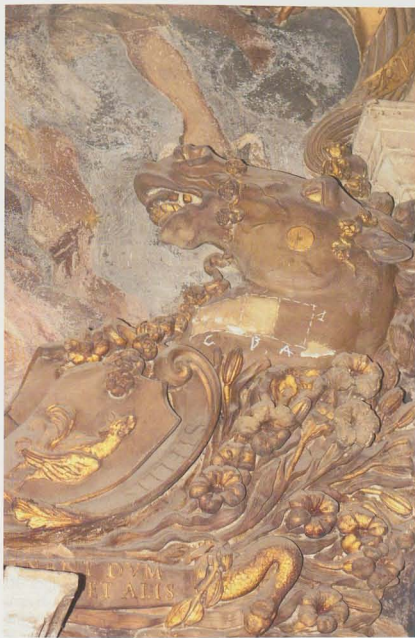
Al secondo gruppo appartiene il monumento ai fratelli Fornasari (1676), sul lato est, analizzato molto attentamente per la sua complessità e per la molteplicità dei materiali impiegati. Troviamo infatti elementi in stucco con dorature, la sfera in lavagna, elementi in metallo, arenarie, malte di calce con decorazioni a tempera e stuccature in malta cementizia.

Dalla diagnostica, sulla arenaria erano presenti agglomerati di gesso da cui si ipotizzava che era in atto un processo di solfatazione a causa della deposizione di anidride carbonica. Inoltre si erano trovate tracce di precedenti trattamenti di pulitura eseguiti probabilmente con carbonato di ammonio. Nelle parti in gesso le analisi termiche avevano evidenziato tracce di trattamenti consolidanti e protettivi (resine tipo Primal) e le analisi in microscopia ottica avevano rilevato strati di croste nere. Sulle malte, oltre la formazione di croste nere si erano ritrovati due strati sovrapposti di pellicola pittorica applicata a tempera e resine consolidanti (è evidente la presenza di un legante di tipo oleoso). Le analisi ottiche sul globo dimostravano che il materiale lapideo era identificabile come pietra lavagna; ai bordi erano presenti stuccature in malta di calce consolidate probabilmente con resine acriliche rifinite con uno strato pittorico ad olio. Sul monumento c'erano dei rattoppi sia sulle arenarie che sugli intonaci, eseguiti con malta cementizia, che presentavano efflorescenze saline e distacchi dal supporto, inoltre gli ornati erano stati in parte ricostruiti dopo il 1944, a seguito della bomba caduta proprio sul lato est. Dalle ricerche d'archivio risulta che nel 1846 fu ridipinto a olio il globo nero, rifatti i filetti e le cornici e pulito l'affresco del Burrini.

Fig. 8. Lato orientale del loggiato inferiore, arcata XVI, monumento ai fratelli Fornasari. Stratigrafie di pulitura.

Sulle arenarie si è provveduto a rimuovere i sali che provocano processi di solfatazione della materia, erodendola anche in profondità, previo trattamento preconsolidante a base di silicato di etile diluito; poi si sono eliminate le piccole stuccature in malta cementizia che facevano da catalizzatori delle particelle d'acqua

determinando un acceleramento del processo di degrado. In seguito si è eseguita la pulitura, il consolidamento, la stuccatura delle lacune utilizzando malta con grassello di calce, e infine si è stesa una velatura a base di acqua di calce.

Sugli stucchi, quali le teste di cavallo, sono state eseguite delle stratigrafie (fig. 8) per verificare i diversi livelli di pulitura e ritrovare lo stato 'originale'. Dopo un preconsolidamento con carta imbevuta di Primal AC33 e iniezioni dello stesso materiale si è proceduto con una pulitura a secco con spazzole o bisturi, rimuovendo vecchie stucature male eseguite e reintegrandole con stucco idoneo. In seguito si è proceduto al consolidamento mediante applicazione di silicati diluiti e al restauro pittorico imitativo delle lacune. Una velatura finale ha cercato di uniformare parti più antiche con quelle più recenti senza tuttavia nascondere le parti nuove aggiunte successivamente.

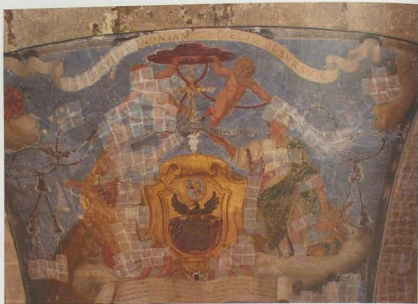
Fig. 9. Lato occidentale del quadrilobgiato inferiore, volta dell'arcata I, con il monumento al cardinale Benedetto Giustiniani affrescato da Giovanni Luigi Valesio nel 1607. Impacchi per il consolidamento della pellicola pittorica.
