PAOLO NANNELLI

## L'apparato decorativo del quadriloggiato inferiore dell'Archiginnasio

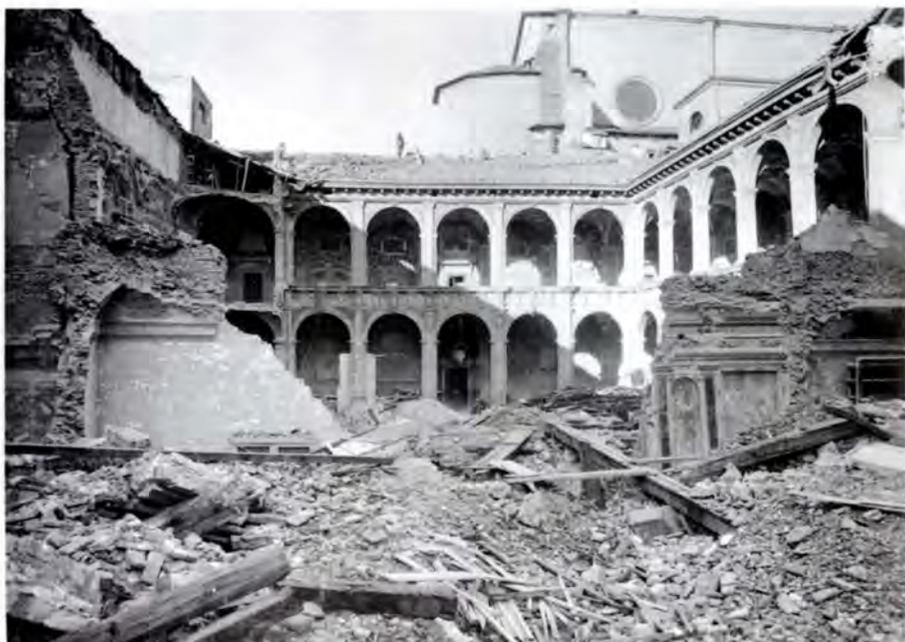
Fig. 1. Veduta del quadrilogio inferiore dell'Archiginnasio, ripresa dalle rovine della Cappella dei Bulgari sul lato orientale, dopo il bombardamento del 29 gennaio 1944 (BCABo, Gabinetto disegni e stampe, Fotografie di Bologna, Edifici colpiti dai bombardamenti, Album I, n. 32).

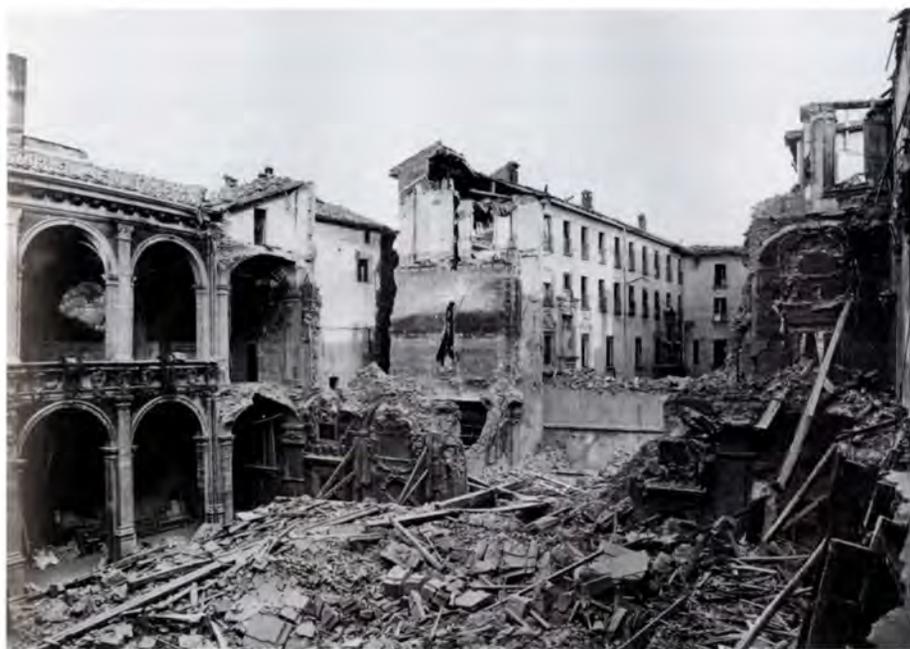
Fig. 2. Palazzo dell'Archiginnasio, veduta complessiva delle rovine dei lati orientale e meridionale del quadriloggiato inferiore (BCABo, GDS, Fotografie di Bologna, Edifici colpiti dai bombardamenti, Album I, n.13).

Ed è su questo lato che si sono avuti i danni più gravi a seguito del bombardamento aereo del 29 gennaio 1944 che portò alla totale rovina della Cappella dei Bulgari e del soprastante Teatro Anatomico.

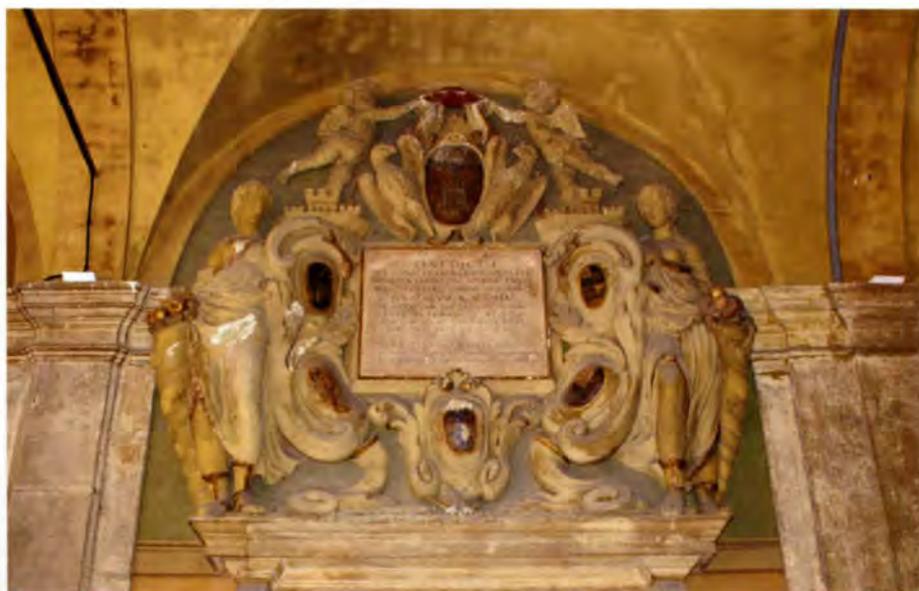
Fig. 3. Monumento celebrativo del cardinale Benedetto Giustiniani, lato orientale del quadriloggiato inferiore, arcata XV, prima del restauro.

relativa alla scialbatura, visto che quella, molto coprente, eseguita prima del 1964, ha pesantemente compromesso la plasticità dell'ornato, come è possibile riscontrare nel pannello e nella cornucopia della figura superstite di destra, nel raffronto tra la ripresa fotografica dopo la distruzione del 1944 e quella a restauro completato.

Se per i monumenti Beati e Sementi si ha una sufficiente documentazione fotografica dei danneggiamenti e degli interventi di restauro attuati negli anni 1946-1950, che possono definire con maggiore precisione la metodologia e le tecniche del restauro, per il monumento Giustiniani mancano le fasi della ricostruzione: pertanto uno degli obiettivi delle indagini propedeutiche al restauro si pone nell'individuazione delle porzioni recuperate e ricomposte e di quelle totalmente rifatte e della problematica

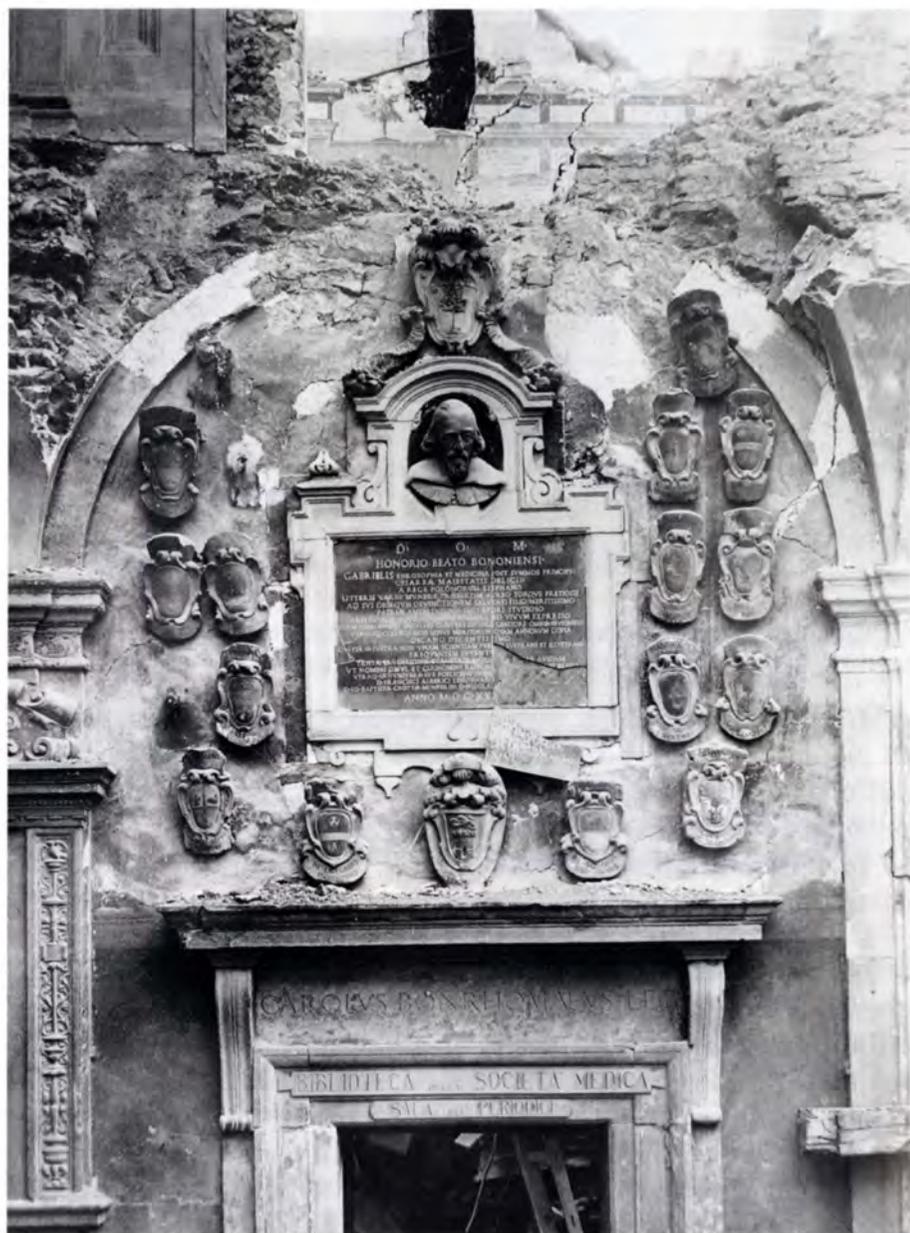
I monumenti del loggiato orientale ne furono colpiti in gradi diversi: danneggiati ma recuperabili quelli di Onorio Beati (1644) (fig. 4), di Gian Pietro Sementi, 1610 (fig. 5), e dei già citati fratelli Fornasari; distrutto per la metà quello del cardinale Giustiniani; totalmente distrutto il portale di accesso alla Cappella dei Bulgari e il monumento Monteceneri.

Fig. 4. Monumento dedicato a Onorio Beati, lato orientale del quadrilogo inferiore, arcata XI, (BCABo, GDS, Fotografie di Bologna, Edifici colpiti dai bombardamenti, Album I, n. 1).

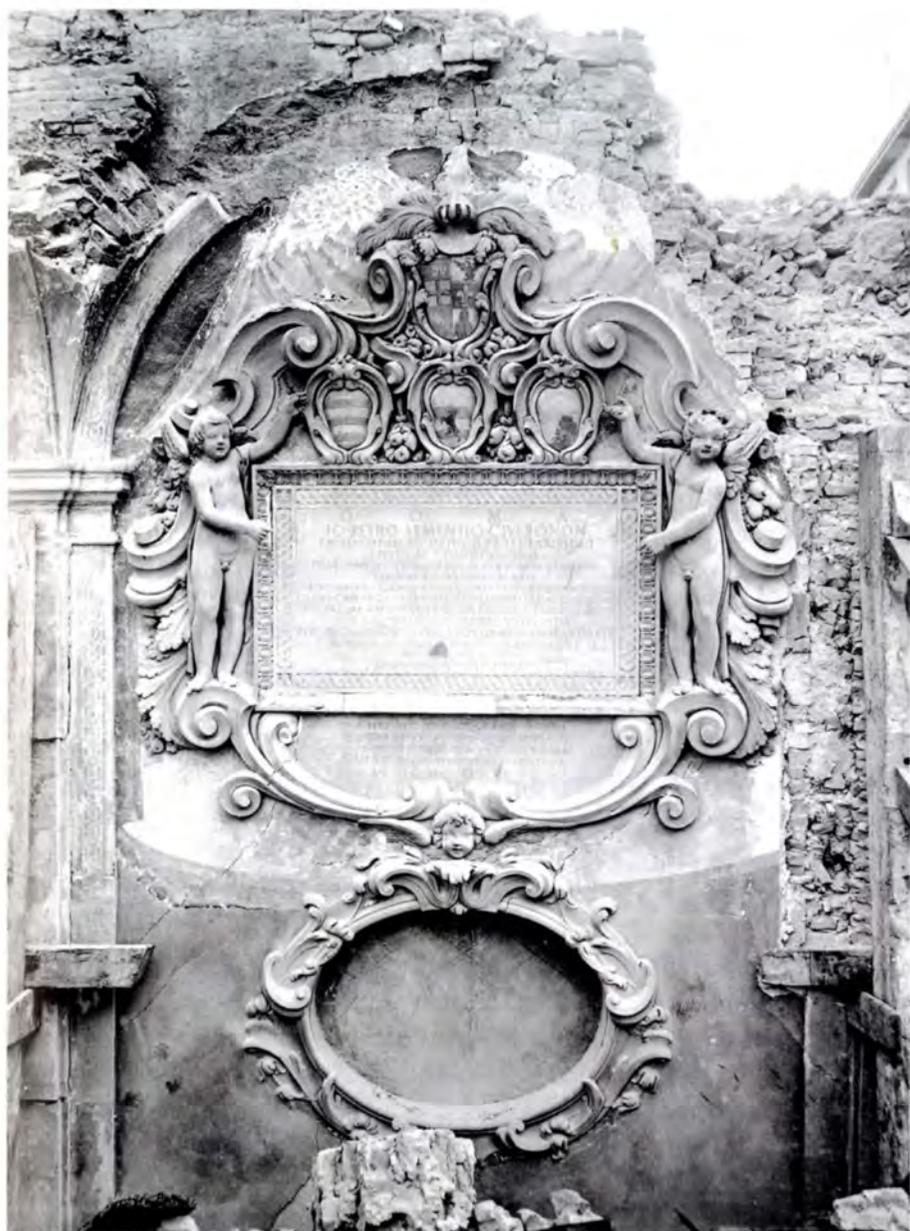
Fig. 5. Monumento dedicato a Gian Pietro Sementi, lato orientale del quadriloggato inferiore, arcata XII (BCABo, GDS, Fotografie di Bologna, Edifici colpiti dai bombardamenti, Album I, n. 6).
