Il Palazzo dell'Archiginnasio

Diagnostica del degrado dei materiali lapidei e degli arredi architettonici

Lavoro svolto dall'Istituto di Scienze dell'Atmosfera e del Clima (ISAC) del Consiglio Nazionale delle Ricerche (CNR) di Bologna nell'ambito dei Progetti promossi da Bologna 2000 Città Europea della Cultura.

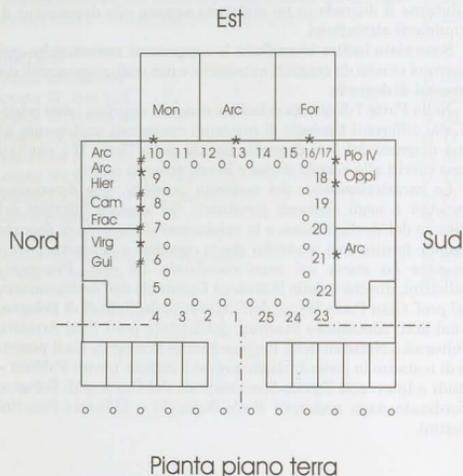
Fig. 1. Pianta del loggiato inferiore del Palazzo dell'Archiginnasio e localizzazione dei campionamenti effettuati (*: Arcata, #: Lesena)

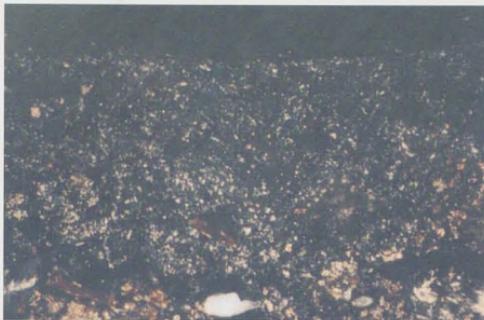
Fig. 2. Esempio di strato superficiale degradato, con formazione di crosta nera su un substrato calcarenitico.

tuito la preesistente matrice carbonatica, per effetto della interazione fra i prodotti della deposizione atmosferica ed il materiale originale. In molti casi, inglobate nello strato degradato di gesso, sono state individuate numerose particelle carboniose di derivazione atmosferica, dal caratteristico aspetto spugnoso (fig. 2).

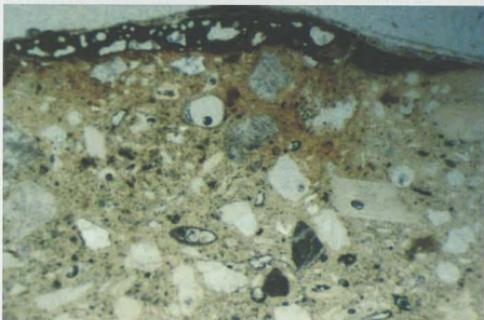
Fig. 3. Esempio di malta di gesso. All'interno della matrice gessosa microcristallina sono presenti numerosi inerti silicatici e carbonatici, entrambi a granulometria grossolana di tipo seriato. In superficie è identificabile lo strato di pellicola pittorica.

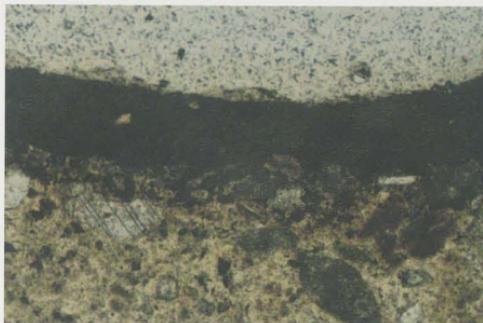
Fig. 4. Esempio di malta di calce con presenza di pellicola pittorica superficiale.

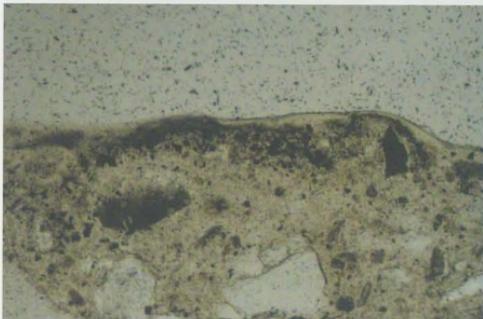
Fig. 5. Esempio di malta cementizia con strato superficiale di degrado costituito da gesso micristallino e particelle carboniose.

In alcuni casi è stato rilevato uno strato superficiale di degrado, che risulta costituito da una matrice gessosa microcristallina contenente particelle carboniose isotrope, dovute alla combustione incompleta di combustibili fossili (fig. 5).

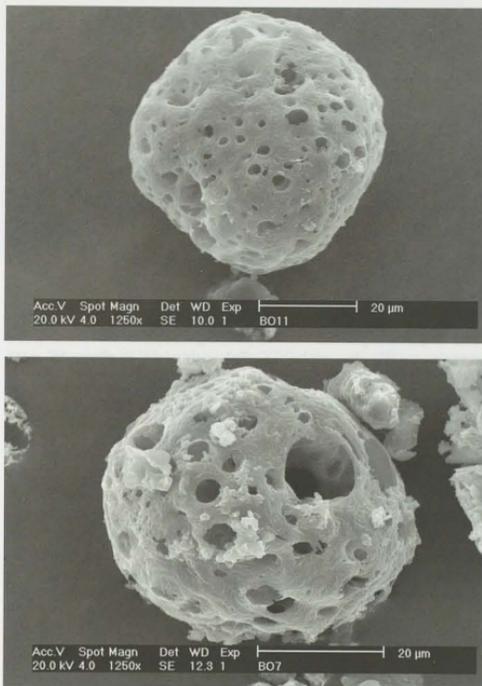
Fig. 7. Micrografie SEM relative a particelle carboniose, ad elevata porosità e superficie specifica (10-100 m²/g), contenenti piccole quantità di metalli pesanti (quali ferro, nichel, vanadio, rame, ecc.), emesse in atmosfera da specifiche sorgenti inquinanti quali riscaldamento domestico a nafta o gasolio

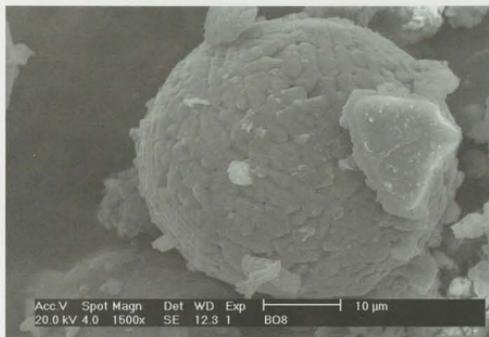
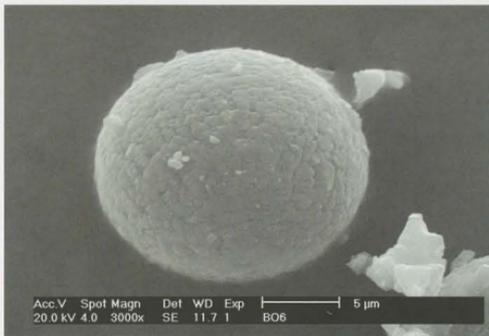
Fig. 9. Micrografie SEM relative a particelle metalliche, dall'aspetto rugoso e composte principalmente da ferro. Vengono emesse in atmosfera da centrali ad olio o carbone.

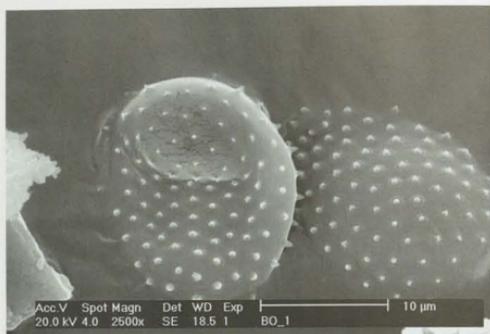
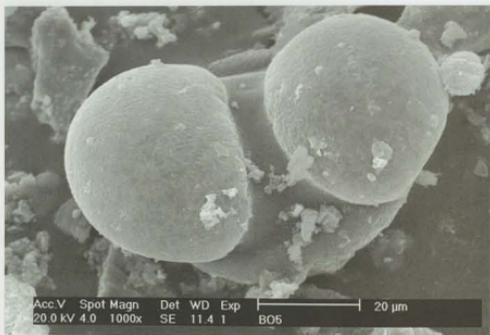
Fig. 10. Micrografie SEM relative a particelle biologiche.

Infine sono state identificate particelle di origine biologica come mostrato in fig. 10.

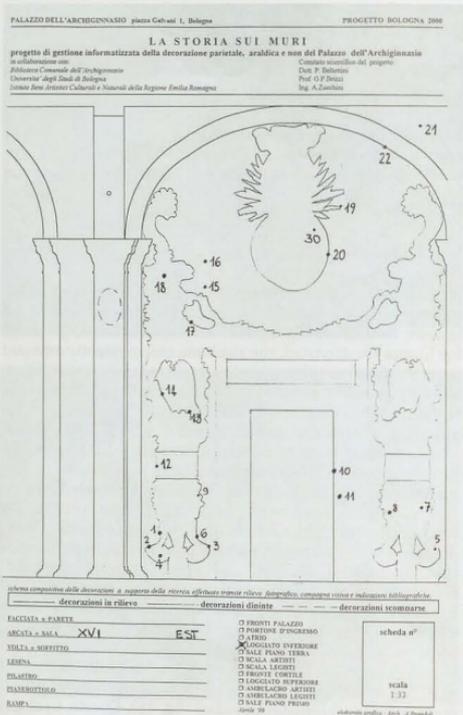
Fig. 11. Punti di prelievo dei campioni analizzati sul monumento ai fratelli Fornasari

Le analisi dei campioni prelevati sul monumento dei fratelli Fornasari, la cui localizzazione è riportata in fig. 11, hanno permesso di individuare diverse tipologie di materiali e di studiarne il degrado.

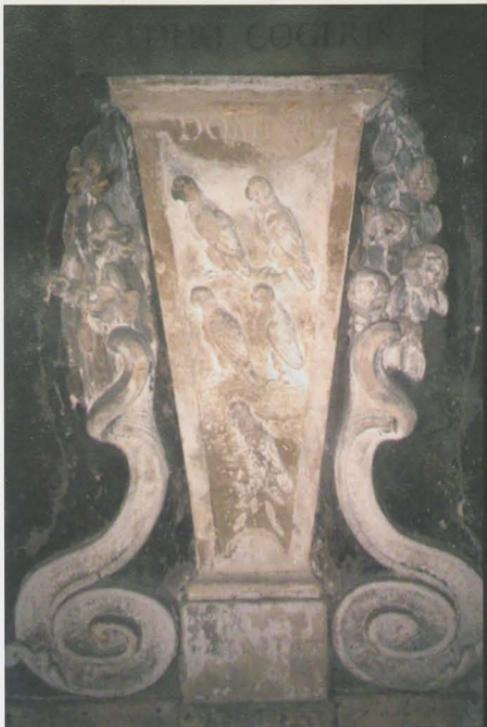
Fig. 12. Particolare della decorazione a lato della porta del Cubiculum Iuristarum.

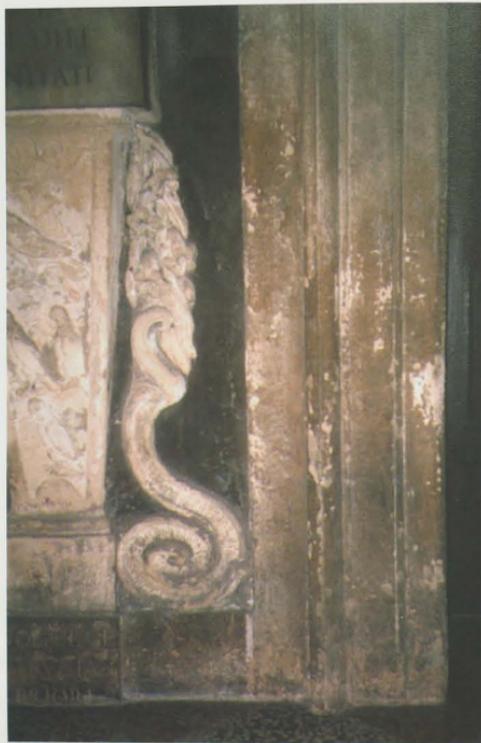
Fig. 13. Stipite della porta del *Cubiculum Iuristarum*.

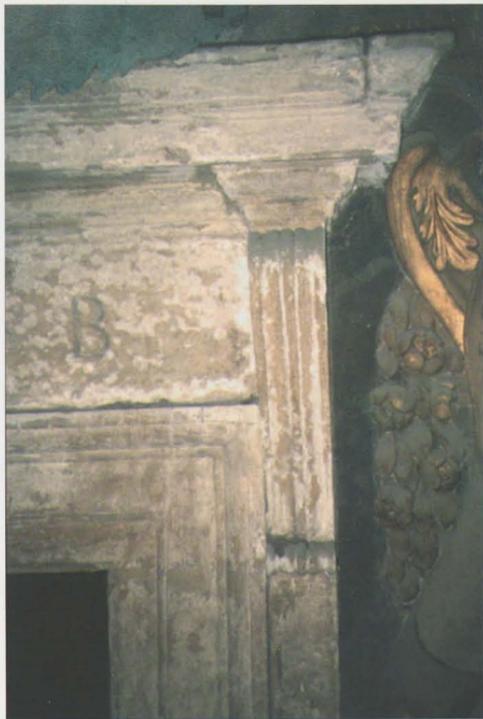
Fig. 14. Porta del *Cubiculum Iuristarum* con evidenti fenomeni di alterazione superficiale.

Le analisi effettuate su numerosi campioni di materiale lapideo campionati sullo stipite e sulle decorazioni laterali della porta del *Cubiculum Iuristarum* (fig. 12-14) hanno evidenziato la presenza di due litotipi caratteristici, che risultano essere rispettivamente: un'arenaria di colore grigio piombo ed una calcarenite giallastra. Entrambi presentano processi di degrado relativi a fenomeni di polverizzazione e formazione di croste nere

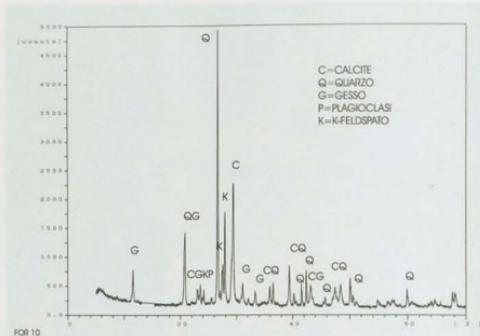
Fig. 15. Diffratogramma a raggi X di un campione (FOR 10) di arenaria.

Lo strato superficiale di degrado risulta invece costituito da gesso (come mostrano i diffrattogrammi di fig. 15 e 16): le analisi termoponderali effettuate su di un campione (FOR 4), hanno mostrato concentrazioni di gesso pari al 79% (fig. 19).

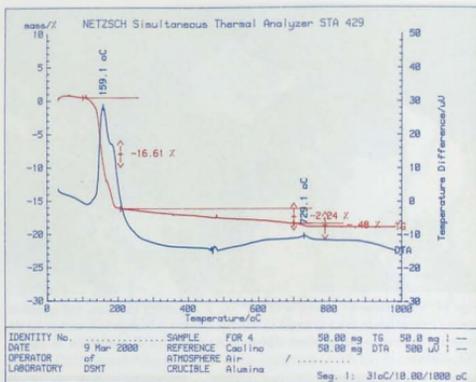
Fig. 19. Analisi termoponderale di un campione superficiale degradato di calcarenite, nel quale il contenuto di gesso e di carbonati è stato quantificato rispettivamente in 79% e 5%.

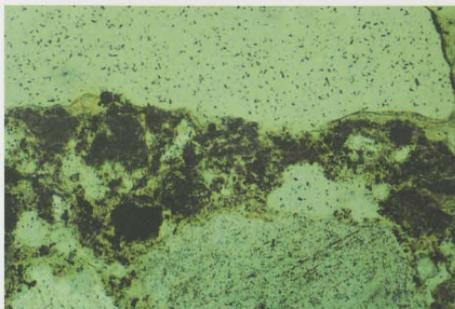
Fig. 20. Particolare di un campione di arenaria (FOR 10) la cui superficie degradata, a diretto contatto con l'atmosfera, risulta costituita da una matrice gessosa microcristallina decosa, che ingloba sia inerti silicatici sia, soprattutto, numerose particelle carboniose dovute alla deposizione di aerosol atmosferico e responsabili della colorazione nerastra del campione (N//, 150X).

Le analisi in microscopia ottica (fig. 20-22) ed elettronica (fig. 23) hanno inoltre confermato come la superficie degradata dei campioni sia prevalentemente costituita da agglomerati microcristallini di gesso. Questi risultati evidenziando come l'arenaria e la calcarenite del monumento sono soggette ad un intenso processo di solfatazione, cioè alla trasformazione del carbonato di calcio (CaCO_3) in gesso a causa della deposizione di anidride solforosa (SO_2) e di aerosol contenente solfato, caratteristici inquinanti emessi dalla combustione di combustibili contenenti zolfo.

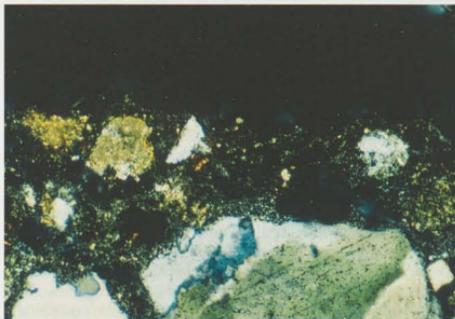
Fig. 21. Stessa micrografia precedente, scattata a Nicols incrociati (N#, 150X).

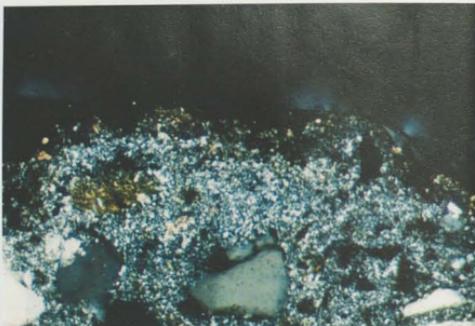
Fig. 22. Particolare della matrice carbonatica di un campione calcarenitico (FOR 2), completamente trasformata in gesso microcristallino per effetto del processo di solfatazione (N#, 150X).

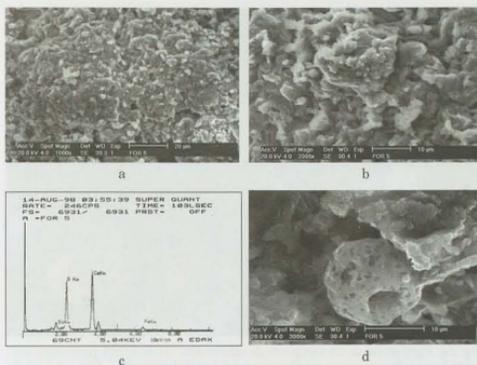
Fig. 23. Micrografie SEM di uno strato superficiale degradato di un campione di calcarenite (FOR 5), in cui è possibile osservare: a) e b) agglomerati a tendenza globulare di microcristalli di gesso e c) relativa microanalisi EDX; d) particella carboniosa inglobata nella matrice gessosa.

In molti casi, inglobate nello strato degradato di gesso, sono state individuate numerose particelle carboniose di derivazione atmosferica, dal caratteristico aspetto spugnoso (fig. 23 d). La loro composizione elementare, identificata mediante microanalisi EDX, mette in evidenza la presenza di traccianti tipici (S, Fe, V e Ti). Queste particelle, a matrice carboniosa, vengono emesse in atmosfera da specifiche sorgenti inquinanti, quali ad esempio impianti di riscaldamento domestico, centrali di potenza, ecc. Le particelle carboniose depositate sulle superfici lapidee, favoriscono con il loro contenuto in metalli pesanti l'ossidazione dell'anidride solforosa e quindi il processo di solfatazione.

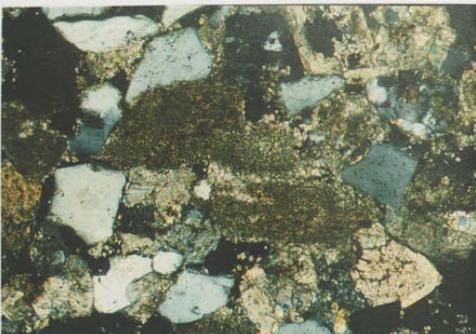
Fig. 24. Particolare di un campione di calcarenite (FOR 9) nel quale sono evidenti i trattamenti pregressi di pulitura subiti dal materiale. I grossi cristalli di carbonato di calcio (al centro della micrografia) risultano alterati da un fine graticcio che ne oblitera le caratteristiche morfologiche superficiali originarie (N#, 150X).

Tracce di precedenti trattamenti di pulitura, riconducibili all'utilizzo di soluzioni a base di carbonato di sodio e/o ammonio sono state osservate nel campione FOR 9 (fig. 24), nel quale i cristalli di carbonato a granulometria grossolana presentano un'alterazione superficiale caratteristica di tali trattamenti.

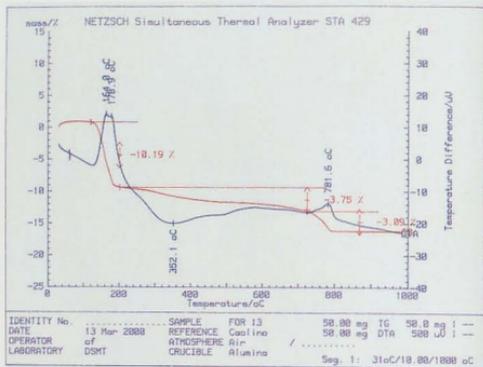
Fig. 28. Analisi termoponderale di un campione di malta di gesso. Il picco esotermico intorno a 350° C è riferibile alla presenza di resine tipo Primal.

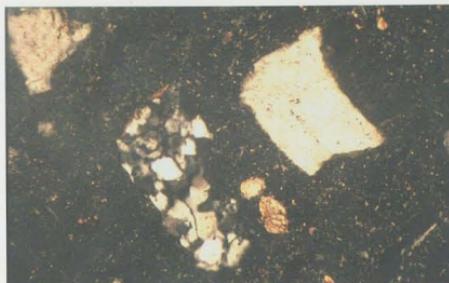
Fig. 29. Particolare di un campione di malta di gesso (FOR 13) nel quale sono visibili i trattamenti pregressi subiti dal materiale. In particolare, sono riconoscibili aggregati quarzosi (mono e policristallini) e calcitici, immersi in una matrice gessosa microcristallina, nei cui spazi intergranulari è presente la resina isotropa consolidante (N#, 150X).

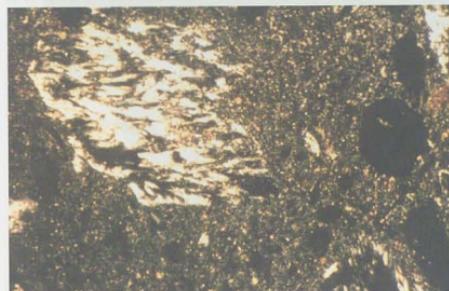
Fig. 30. Particolare della tessitura gessosa microcristallina del campione di malta di gesso (FOR 13) addizionata di resina isotropa consolidante, al cui interno sono presenti noduli policristallini gessosi (al centro della micrografia), inerti quarzosi, carbonatici. Particelle di cenere sono inoltre visibili nel lato destro della micrografia (N//, 150X).

Le analisi in microscopia ottica hanno confermato la presenza di tali trattamenti come evidenziato dalle fig. 29 e 30 nelle quali sono riconoscibili:

- gli aggregati, quali quarzo mono e policristallino, e calcite
- la matrice gessosa microcristallina

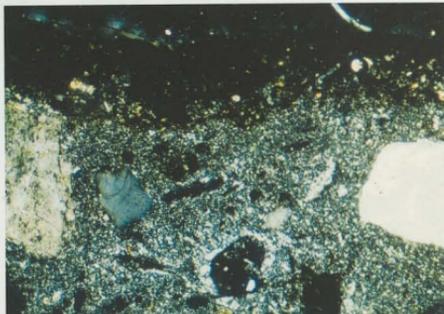
b

Fig. 31. a) Strato superficiale degradato di malta di gesso (FOR 13) costituito da una matrice gessosa autigena contenente numerose particelle carboniose di derivazione atmosferica. Nella parte inferiore della micrografia sono inoltre visibili gli inerti quarzoso calcitici presenti all'interno della malta (N//, 150X). b) Stessa micrografia precedente, scattata a Nicols incrociati (N#, 150X).

Le analisi ottiche hanno inoltre rilevato strati di degrado superficiale con formazione di croste nere, che presentano notevoli analogie con quelle osservate sui materiali calcarenitici (fig. 31 a e b).

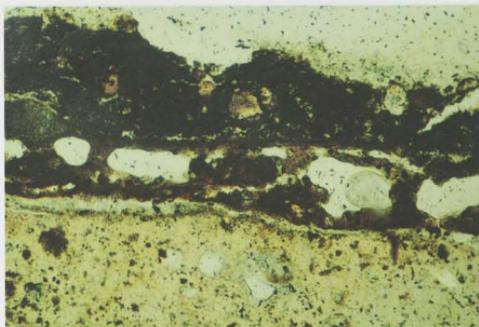
Fig. 32. Nella micrografia sono evidenti due strati di pellicola pittorica applicata a tempera, su stucco costituito da malta di gesso (FOR13), indice di rifrattamento della decorazione pittorica superficiale (N#, 150X).

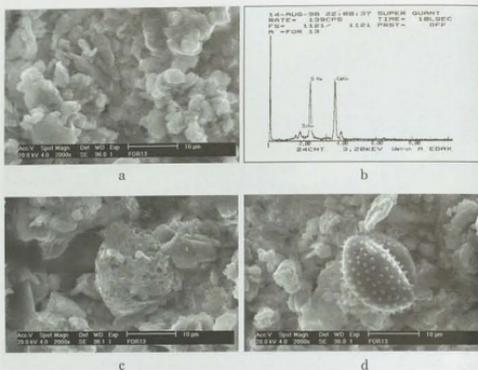
Fig. 33. Micrografie SEM di uno strato superficiale degradato di un campione di malta di gesso (FOR 13), in cui è possibile osservare: a) agglomerati a tendenza globulare di microcristalli di gesso e b) relativa microanalisi EDX; c) particella carboniosa inglobata nella matrice gessosa dello strato superficiale di degrado; d) particella di derivazione biologica.

Sui campioni di croste nere, sono state eseguite inoltre analisi in microscopia elettronica (SEM), che hanno evidenziato come agglomerati subglobulari e cristalli lamellari di gesso di neoformazione (fig. 33 a-b) costituiscono la matrice dello strato degradato,

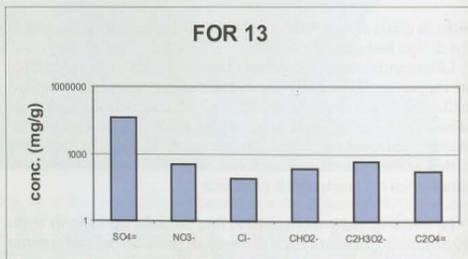
Fig. 34. Concentrazioni anioniche (mg/g) in fase solubile misurate tramite cromatografia ionica.

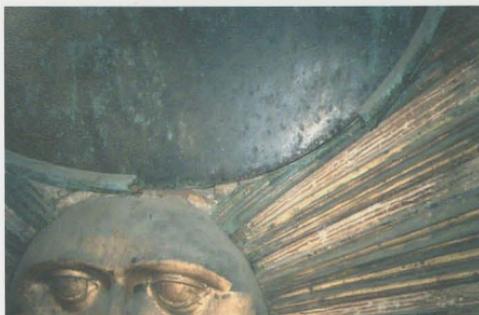
Fig. 35. Particolare dell'iscrizione commemorativa a forma di globo, sormontante il Sole della Giustizia.

L'iscrizione commemorativa ai fratelli Fornasari, a forma di globo, di colore nero (fig. 35), è risultata essere costituita nei bordi

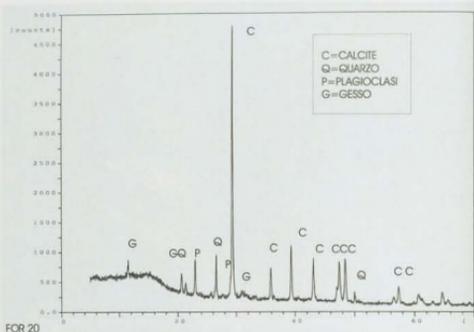
Fig. 36. Diffattogramma a raggi X di un campione (FOR 20) di malta di calce.

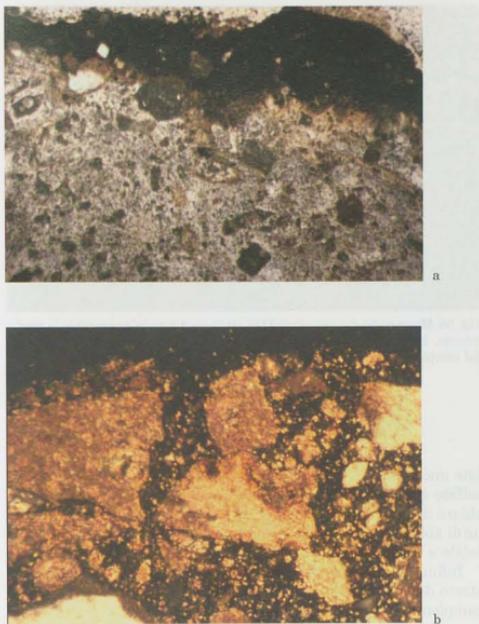
Fig. 37. a) Micrografia di un campione di malta di calce (FOR 20) nella quale è possibile osservare la pellicola pittorica ad olio, di colore nero, applicata sulla superficie. La malta risulta costituita da una matrice carbonatica con aggregati calcitici e silicatici (N//, 40X). b) Particolare della malta di calce (FOR 20) in cui è evidente la presenza di una resina isotropa inglobante inerti silicatici e carbonatici, dovuta a trattamenti consolidanti (N#, 150X).

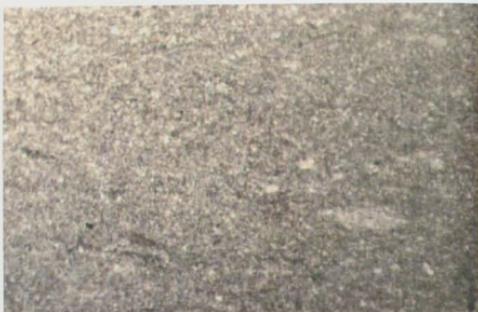
Fig. 38. Micrografia del campione FOR 30 in cui è possibile osservare la grana minuta, la tessitura leggermente scistosa e la compattezza, caratteristiche del campione stesso (N //, 40X).

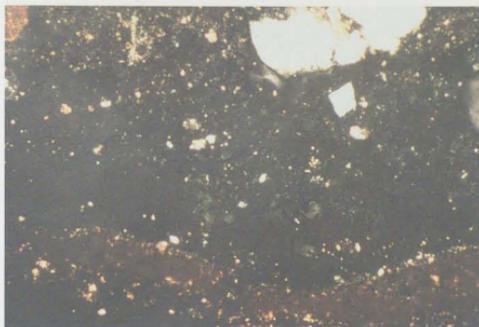
Fig. 41. Campione di malta di calce (FOR 22) in cui è possibile osservare la matrice carbonatica micritica che ingloba inerti carbonatici e silicatici (N#, 150X).

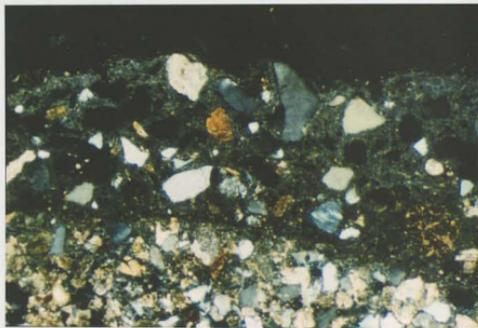
Fig. 44. In micrografia è possibile osservare uno strato di malta cementizia su un substrato di arenaria (FOR 1) (N#, 40X).

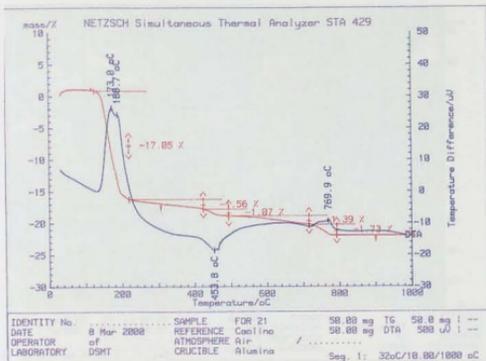
Fig. 50. Analisi termoponderale di un campione (FOR 21) di efflorescenza.

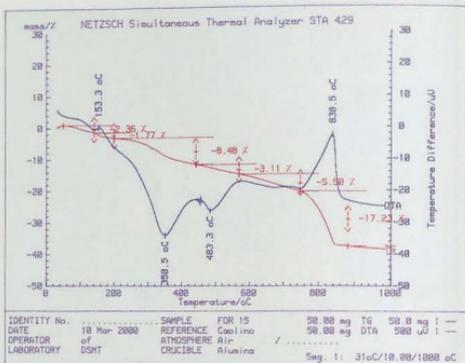
Fig. 51. Analisi termoponderale di un campione di malta idraulica.

Il termogramma di fig. 51 relativo al campione FOR 15 permette di identificare la presenza di malta idraulica e di resine consolidanti: la marcata perdita di peso iniziale ed una rilevante pendenza della curva termogravimetrica è infatti dovuta alla disidratazione dei silicati ed alluminati di calcio idrati caratteristici delle malte idrauliche. Inoltre, i marcati picchi esotermici a 350° e 480°C confermano l'abbondante utilizzo di un legante di tipo oleoso. L'effetto endotermico intorno agli 800°C è, sebbene traslato verso temperature superiori, relativo alla carbonatazione di inerti calcarei presenti.

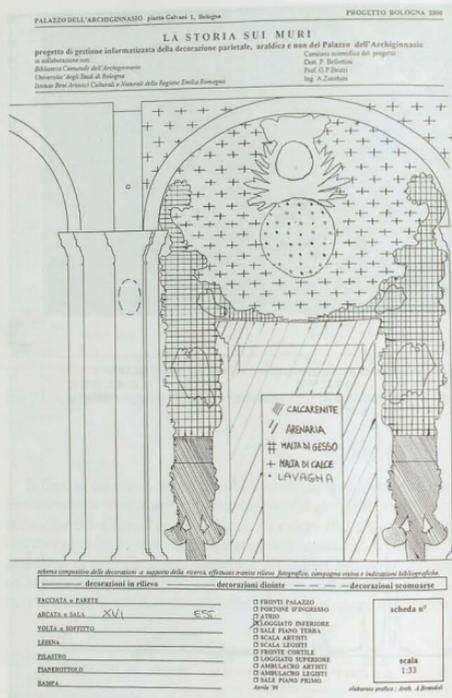
Fig. 53 - Tipologia dei materiali individuati nel monumento ai fratelli Fornasari

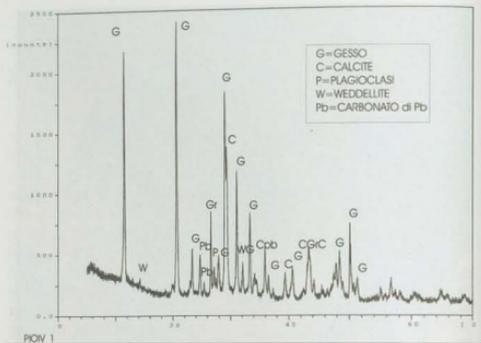
Fig. 55. Diffratogramma a raggi X di un campione di malta di gesso.

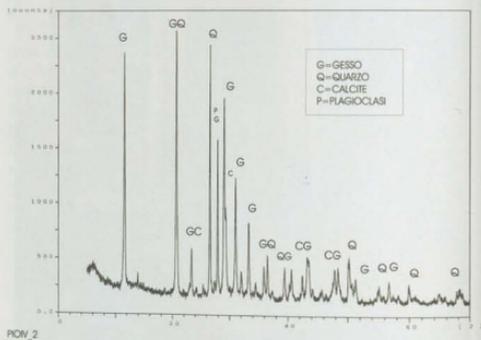
Fig. 56. Diffratogramma a raggi X di un campione di malta di gesso.

I blasoni sovrastanti le due figure risultano essere in malta di gesso con inerti carbonatici e silicatici come risultato dalle analisi XRD (fig. 56) effettuate sul campione PIO IV_2, prelevato da uno degli stemmi posto alle spalle della statua della Giustizia.

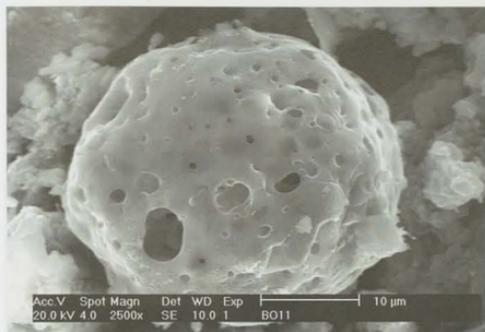
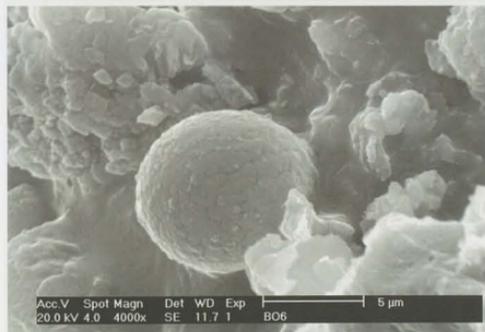
Fig. 57. Micrografie SEM relative al campione PIO IV_1 in cui è possibile osservare una particella carboniosa (in alto) ed una particella metallica (in basso) depositatesi sulla superficie del materiale.

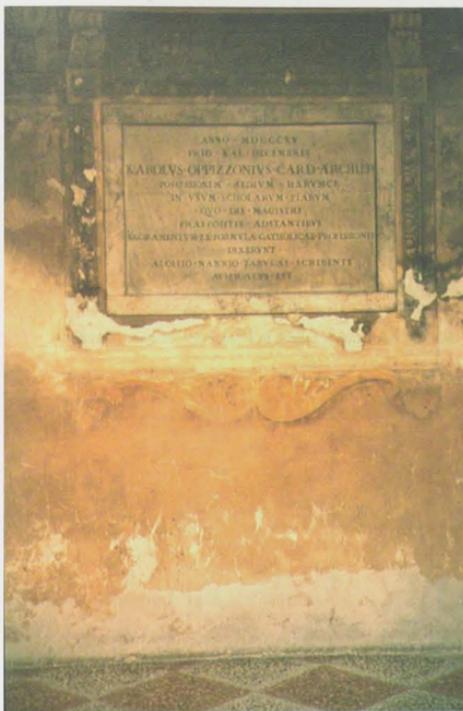
Gli intonaci, decorati con tecnica pittorica a *buon fresco* (cfr. scheda 508, BRANDOLI 1993), presentano rifacimenti, integrazioni, imbiancature e, soprattutto, evidenti segni di degrado, con formazione di efflorescenze, così come perdite di adesione tra l'intonaco stesso e il supporto murario (fig. 58).

Fig. 58. Iscrizione marmorea dedicata al cardinale Oppizzoni, situata nella parte inferiore dell'arcata.

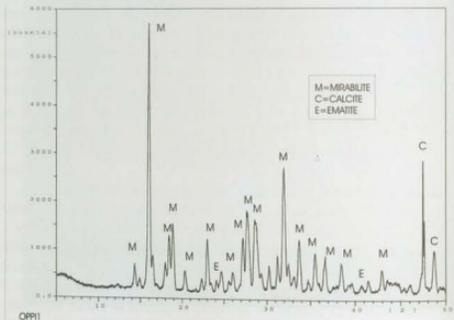
Fig. 60. Diffattogramma a raggi X dello strato superficiale degradato (OPPI 1).

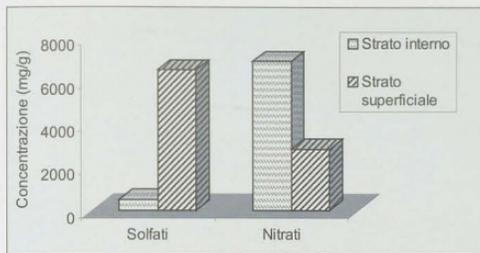
Fig. 61. Concentrazione (mg/g) di solfati e nitrati nello strato interno e superficiale dell'intonaco di malta cementizia campionata sotto l'iscrizione (OPPI 1 e OPPI 2).

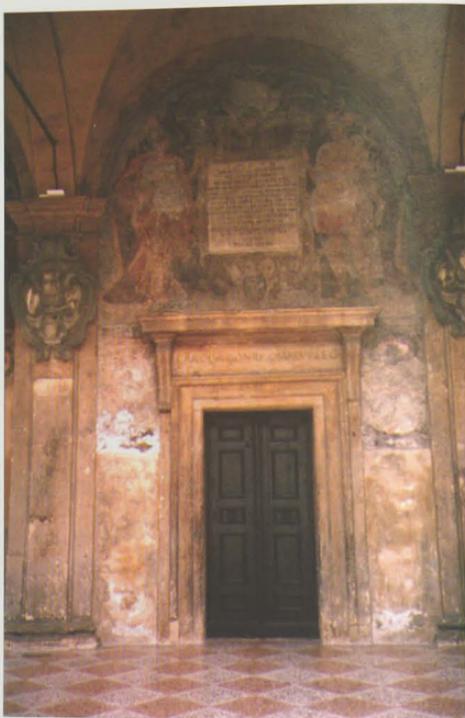
Fig. 62. Monumento dedicato a Dursino Orsi.

Sono stati effettuati prelievi dalla parete sinistra della porta (fig. 62), le cui analisi hanno consentito di evidenziare che l'intonaco è costituito da malta di calce, come risulta evidente dalle analisi in diffrattometria a raggi X e dalle analisi termiche (fig. 63), che forniscono dati di carbonati e gesso, rispettivamente del 8.4% e 19.4%. L'elevato contenuto di gesso conferma l'intenso processo di degrado cui tale arcata è soggetta. Inoltre, dalle osservazioni effettuate in situ (fig. 64-66) risulta evidente la formazione di efflorescenze formatesi sulla superficie affrescata (cfr. schede 510, 511, BRANDOLI, 1993), che hanno reso quasi del tutto illeggibili le decorazioni parietali.

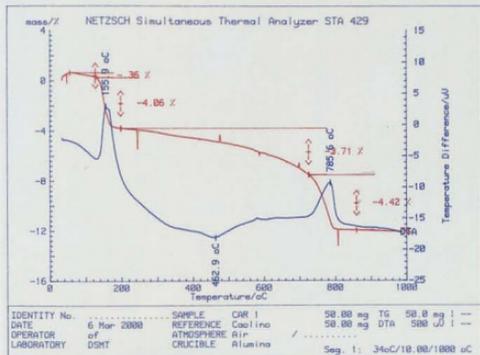
Fig. 63. Analisi termoponderale di un campione di malta di calce.

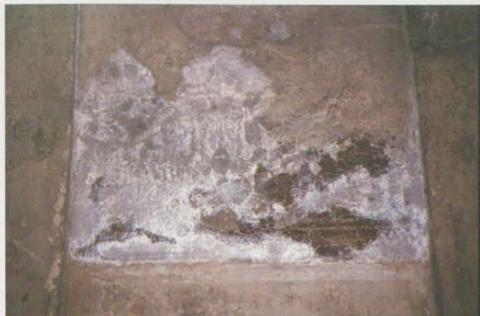
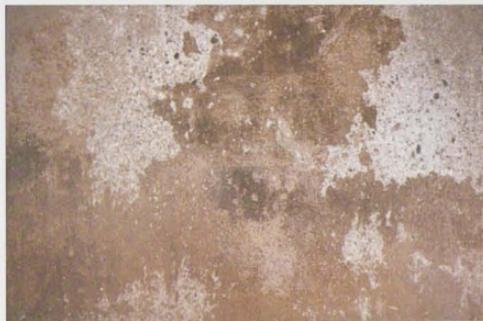
Fig. 65 e 66. Evidenti formazioni di efflorescenze presenti sulla superficie affrescata del monumento a Dursino Orsi.

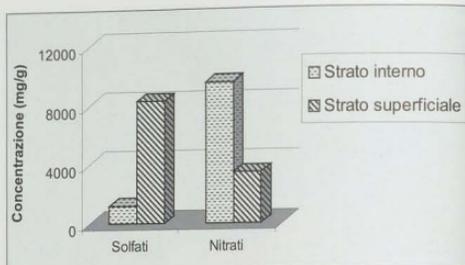
Fig. 67. Concentrazione (mg/g) di solfati e nitrati nello strato interno e superficiale dell'intonaco di malta cementizia (ARC 20A e ARC 20B).

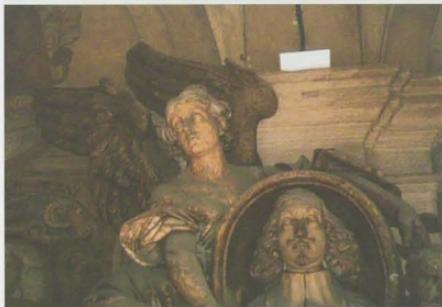
Le analisi effettuate sulle due statue alate poste ai lati dell'ovale contenente il busto di Guicciardini, hanno consentito di affermare come entrambe siano costituite da un calcare giallastro contenente numerosi noduli organogeni, ad eccezione della testa della statua angelica di sinistra e parte del suo mantello, che risultano invece costituite da un calcare differente per composizione e gradazione cromatica, attribuibile al «Rosso Verona», e dalle ali di entrambe le statue, che sono invece costituite da una terracotta policroma, di colore giallo-rossiccio, dipinta probabilmente ad olio (fig. 68 e 69).

Fig. 68. Particolare del monumento ad Alessandro Guicciardini.

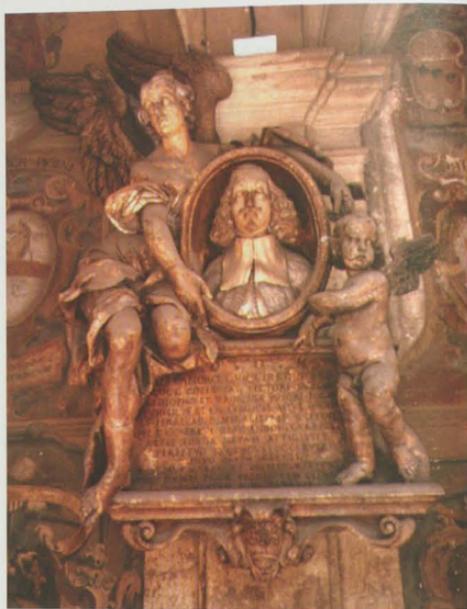
Fig. 69. Monumento ad Alessandro Guicciardini, assieme.

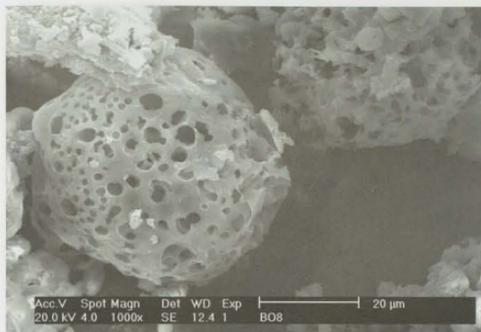
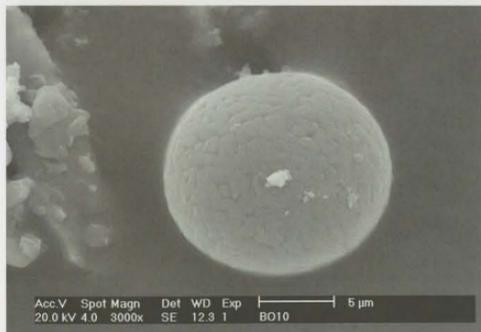
Fig. 70. Micrografie SEM dell'aerosol depositato sulle superfici lapidee del monumento. È stata rilevata una particella carboniosa (in alto) ed una particella metallica (in basso) depositatesi sulla superficie del materiale.

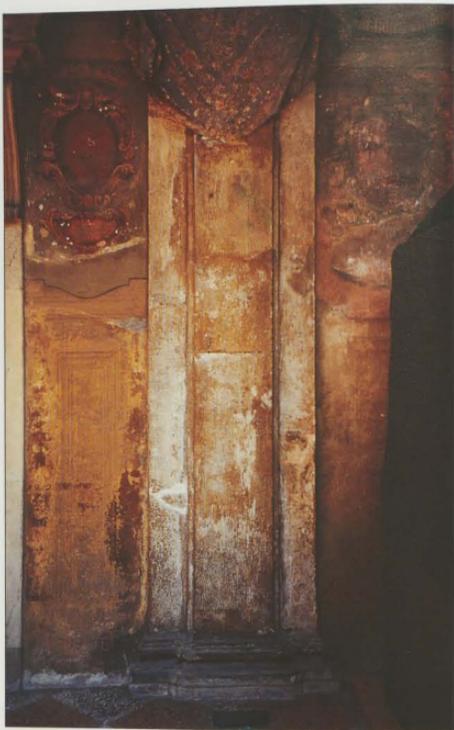
Fig. 71. Lesena del monumento a Carlo Fracassati.

Le analisi effettuate hanno mostrato che la lesena calcarenitica (fig. 71) è in forte stato di degrado, come mostrato dalla presenza di gesso (fig. 72) cui si aggiungono fenomeni di evidente esfoliazione dei prodotti protettivi e/o consolidanti applicati in passato e polverizzazione del substrato (cfr. scheda 522, BRANDOLI, 1993).

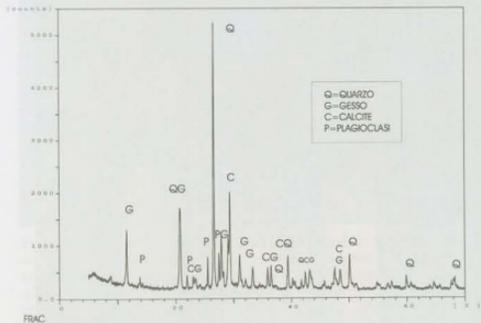
Fig. 72. Diffratogramma a raggi X di un campione di calcarenite (FRAC).

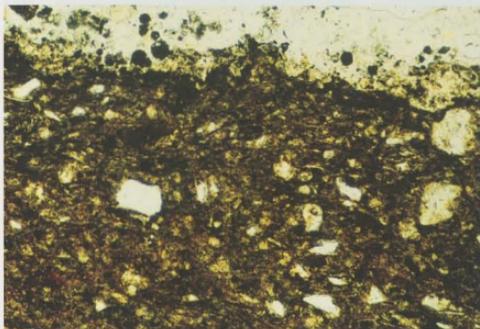
Fig. 74. Sezione sottile trasversale di un frammento della decorazione a rilievo della cornice (ARC 5), costituito di terracotta. È possibile osservare, inglobati nella matrice vetrosa (contenente numerosi ossidi di ferro responsabili della colorazione bruciacca del campione), inerti anedrali di quarzo, cristalli tabulari di muscovite (con tendenza all'isorientazione) e plaghe di ricristallizzazione calcifica all'interno dei pori del materiale (in alto a sinistra della foto). Lo strato di alterazione superficiale risulta costituito da gesso microcristallino inglobante numerose particelle carboniose isotrope (N/, 150X).

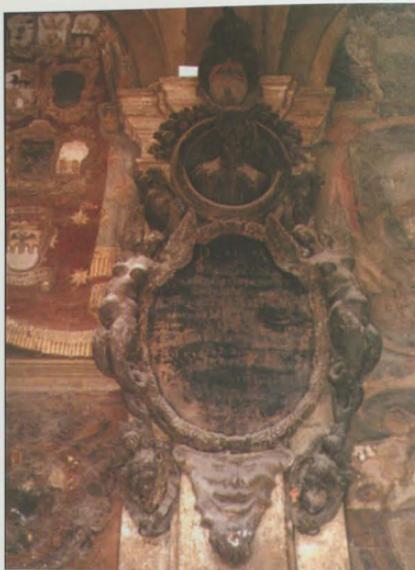
La decorazione plastica posta sulla lesena dell'arcata parietale (fig. 75) risulta quasi totalmente costituita da terracotta, come mostrano le analisi in microscopia ottica effettuate su sezioni sottili del campione ARC 5 (fig. 74 e 76), nel quale la frazione amorfa presenta una colorazione rossastra dovuta all'abbondanza di ossidi di ferro. Inoltre, sono stati osservati inerti sabbiosi fini, prevalentemente di tipo quarzoso, utilizzati sia come smagrante sia

Fig. 75. Monumento onorario plastico dedicato a Francesco Saccenti.

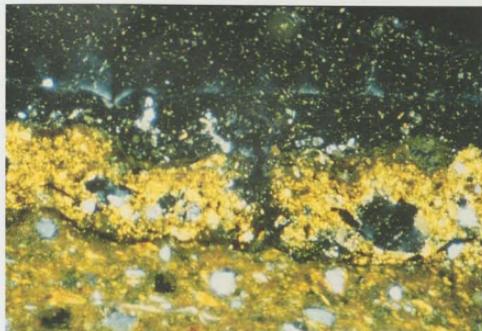
Fig. 76. Particolare delle stuccature costituite da malta di calce e gesso ed inerti a granulometria finissima, prevalentemente quarzosi, sia carbonatici che silicatici, eseguite sull'originaria struttura di terracotta (ARC 5), visibile nella parte inferiore della micrografia. È ben visibile l'interfaccia fra lo strato superficiale di stuccatura e la terracotta sottostante (N#, 150X).

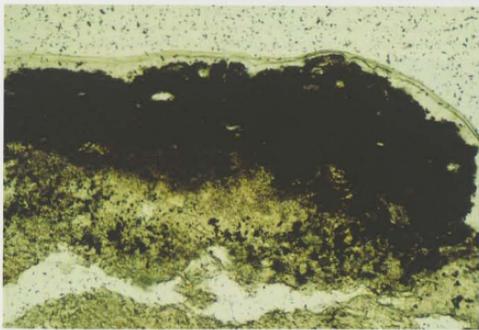
Fig. 80. Particolare dello strato di crosta nera superficiale del campione di malta di gesso (ARC 4). È possibile osservare come le particelle carboniose, responsabili della colorazione nera superficiale, siano inglobate in profondità all'interno dello strato di danno del campione (N //, 150X).

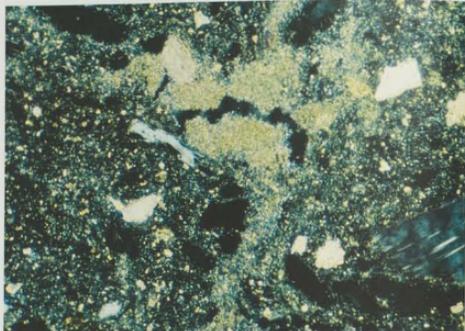
Fig. 81. Particolare della matrice gessosa del campione di malta (ARC 4), contenente numerosi inerti carbonatici (a granulometria serciata) e silicatici prevalentemente quarzosi. Inoltre, è possibile osservare tracce di resine che mostrano come il trattamento consolidante sia penetrato in profondità attraverso presenti superfici di discontinuità del campione (N#, 40X).

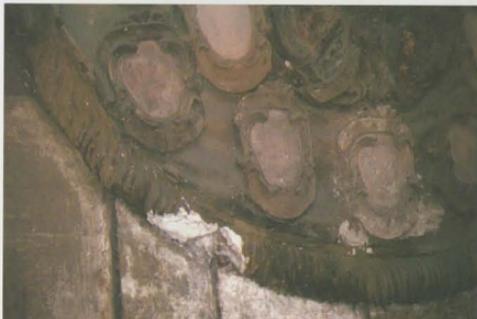
Documentazioni storiche riportano di gravi danni subiti dalla decorazione parietale a tempera durante l'ultimo evento bellico (fig. 82 e 83), in particolare si trovano riferimenti a «numerosi blasoni in rilievo posti sul drappo sostenuto dall'angolo» (BRANDOLI, 1993).

Fig. 82. Monumento a Girolamo Castaldi e Paolo Mini, particolare.

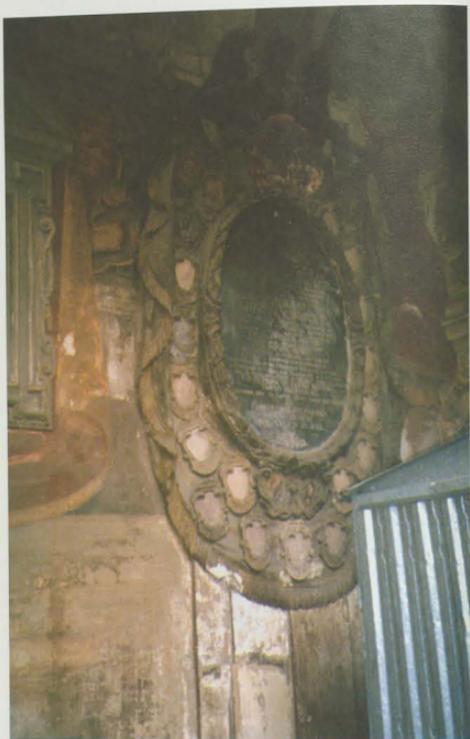
In origine, la totalità della struttura onoraria era costituita da terracotta; in seguito ai danneggiamenti subiti sono stati effettuati numerosi interventi. Le analisi effettuate su un campione prelevato nella parte inferiore ricostruita della decorazione (ARC 3), hanno permesso di identificare una malta di gesso e calce con inerti carbonatici e silicatici, come mostrato in fig. 84.

Fig. 83. Monumento onorario plastico dedicato al cardinale Girolamo Castaldi e Paolo Mini.

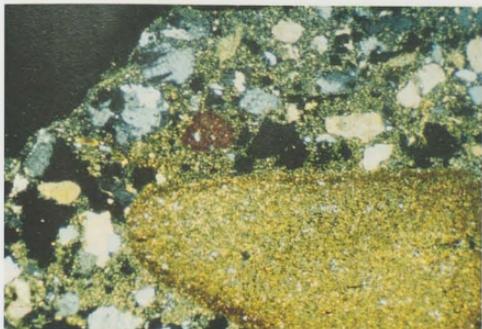
Fig. 84. Frammento di malta di calce e gesso (ARC 3) in cui sono presenti sia laterizi frantumati (al centro, di colore rosso), che minerali carbonatici e silicatici e frammenti di rocce sedimentarie (come nella parte inferiore della micrografia), anche di notevoli dimensioni, con funzione di aggregato (N° 40X).

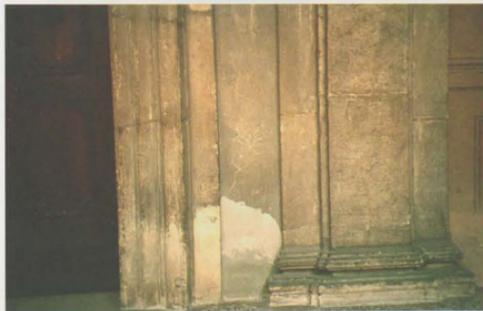
Gli stipiti della porta (fig. 87 e 88) sono costituiti da materiale litoide di tipo calcarenitico, come mostrato dalle analisi in microscopia ottica (fig. 89). Sono stati infatti osservati cristalli carbonatici generalmente alterati, cementati da materiale limpido autigeno di analoga composizione e granulometria variabile da micritica a spatica, in molti casi sostituito da minerali di tipo muscovitico; sono inoltre presenti minerali subangolosi di quarzo. Sono state altresì osservate sui granuli carbonatici tracce di trattamenti di pulitura riferibili all'applicazione di soluzioni di carbonati di sodio e/o ammonio (fig. 90).

Fig. 87. Porta della Cappella di S. Maria dei Bulgari, particolare dello stipite.

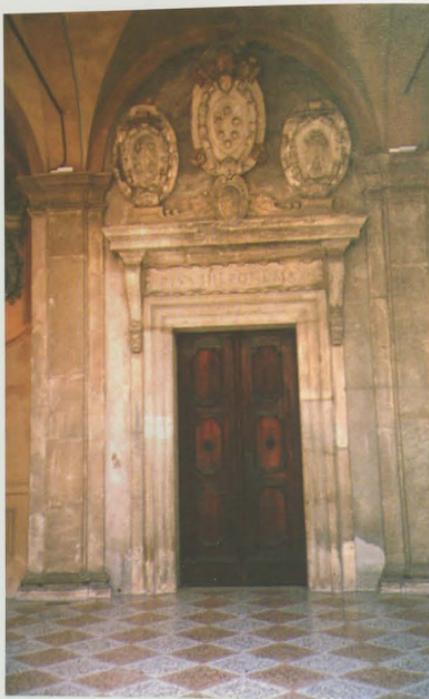
Fig. 88. Arcata 13 e porta della Cappella di S. Maria dei Bulgari.

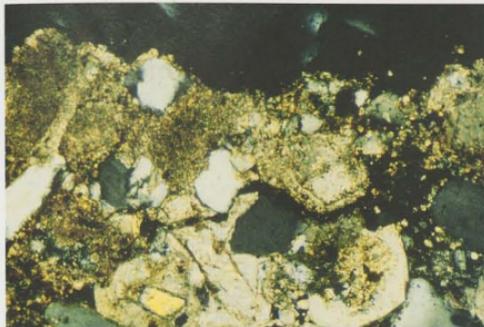
Fig. 89. Sezione sottile trasversale del campione ARC 2 che evidenzia una struttura mineralogica di tipo calcarenitico. Sono osservabili: cristalli carbonatici generalmente alterati, cementati da materiale limpido autigeno di analoga composizione e granulometria variabile da micritica a spatica, in molti casi sostituito da minerali di tipo muscovitico; sono inoltre presenti minerali subangolosi di quarzo, di colore grigio in micrografia.

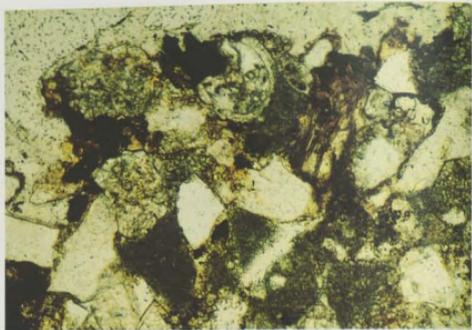
Fig. 90. Particolare della calcarenite a cemento carbonatico e argilloso del campione ARC2; fra gli inerti è riconoscibile un guscio calcitico di organismo marino al centro in alto della micrografia. Sono inoltre presenti (parte bassa della foto) tracce di trattamenti di pulitura sui granuli carbonatici (N#, 150X).

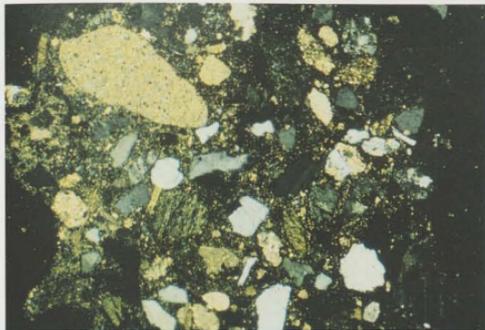
Fig. 91. Sezione sottile trasversale del campione ARC 1, che risulta costituita da calce e cemento (cosiddetta malta bastarda). Si possono riconoscere: inerti silicatici di tipo quarzoso feldspatico, associati ad inerti carbonatici spatici disomogeneamente alterati, frammenti grossolani di rocce sedimentarie (in basso a destra della fotografia) ed agglomerati cristallini gessosi. Tale carica inerte è immersa in una matrice riferibile ad una malta di tipo cementizio, fortemente porosa, addizionata di materiale consolidante isotropo e materiale carbonatico finissimo (N#, 40X).

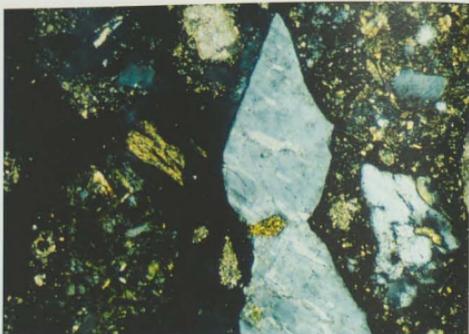
Fig. 92. Questa micrografia (ARC 1) evidenzia la presenza di diverse fasi cristalline dell'aggregato: due cristalli calcitici (al centro ed in alto), un grosso cristallo allungato di feldspato (riconoscibile per la sua caratteristica geminazione a graticcio) ed a fianco un aggregato di quarzo policristallino. Nella matrice legante sono invece riconoscibili microcristalli carbonatici ed alitici (gli ultimi tipici delle malte cementizie), che risultano particolarmente concentrati intorno ai cristalli di feldspato e di quarzo (N#, 150X).
