### L'apparato decorativo del quadrilloggiato inferiore dell'Archiginnasio

### Note tecniche sul restauro del quadriloggato inferiore dell'Archiginnasio

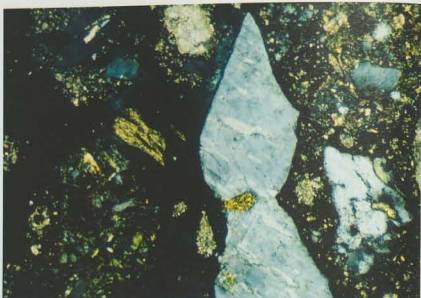
Fig. 92. Questa micrografia (ARC 1) evidenzia la presenza di diverse fasi cristalline dell'aggregato: due cristalli calcitici (al centro ed in alto), un grosso cristallo allungato di feldspato (riconoscibile per la sua caratteristica geminazione a graticcio) ed a fianco un aggregato di quarzo policristallino. Nella matrice legante sono invece riconoscibili microcristalli carbonatici ed alitici (gli ultimi tipici delle malte cementizie), che risultano particolarmente concentrati intorno ai cristalli di feldspato e di quarzo (N#, 150X).

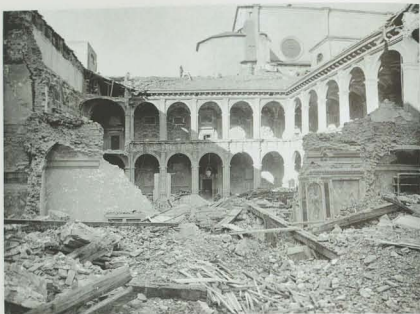
Fig. 1. Veduta del quadrilgiato inferiore dell'Archiginnasio, ripresa dalle rovine della Cappella dei Bulgari sul lato orientale, dopo il bombardamento del 29 gennaio 1944 (BCABo, Gabinetto disegni e stampe, Fotografie di Bologna, Edifici colpiti dai bombardamenti, Album I, n. 32).

Come premessa agli aspetti tecnici del restauro, riteniamo utile una breve analisi degli aspetti morfologici di quanto costituisce l'apparato decorativo del quadrilloggiato inferiore dell'Archiginnasio, che, seppure facente parte in modo omogeneo di tutta la straordinaria decorazione parietale del complesso monumentale, tuttavia se ne discosta per una serie di caratteristiche proprie, definibili in funzione della loro collocazione e tipologia. Inoltre, a questo criterio di riconoscibilità e classificazione se ne può aggiungere un secondo, legato alle vicende storiche dell'immobile, culminate con le distruzioni belliche della devastante incursione aerea del 29 gennaio 1944 (fig. 1 e 2).

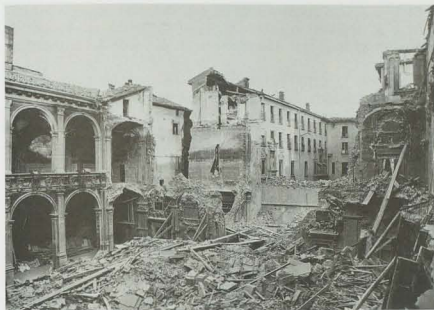
Fig. 2. Palazzo dell'Archiginnasio, veduta complessiva delle rovine dei lati orientale e meridionale del quadrilgiato inferiore (BCABo, GDS, Fotografie di Bologna, Edifici colpiti dai bombardamenti, Album I, n.13).

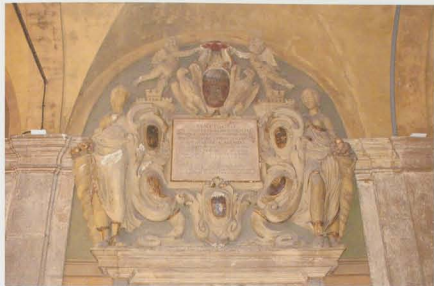
Fig. 3. Monumento celebrativo del cardinale Benedetto Giustiniani, lato orientale del quadrilloggiato inferiore, arcata XV, prima del restauro.

Portali che risultano l'elemento di supporto e generatore allo stesso tempo di veri e propri monumenti barocchi come quello eretto in onore del cardinale Benedetto Giustiniani, 1609 (fig. 3), o quello dei fratelli Fornasari, 1676, posto all'ingresso del *Cubiculum Iuristarum*.

I monumenti del loggiato orientale ne furono colpiti in gradi diversi: danneggiati ma recuperabili quelli di Onorio Beati (1644) (fig. 4), di Gian Pietro Sementi, 1610 (fig. 5), e dei già citati fratelli Fornasari; distrutto per la metà quello del cardinale Giustiniani; totalmente distrutto il portale di accesso alla Cappella dei Bulgari e il monumento Monteceneri.

Se per i monumenti Beati e Sementi si ha una sufficiente documentazione fotografica dei danneggiamenti e degli interventi di restauro attuati negli anni 1946-1950, che possono definire con maggiore precisione la metodologia e le tecniche del restauro, per il monumento Giustiniani mancano le fasi della ricostruzione: pertanto uno degli obiettivi delle indagini propedeutiche al restauro si pone nell'individuazione delle porzioni recuperate e ricomposte e di quelle totalmente rifatte e della problematica

relativa alla scialbatura, visto che quella, molto coprente, eseguita prima del 1964, ha pesantemente compromesso la plasticità dell'ornato, come è possibile riscontrare nel pannello e nella cornucopia della figura superstita di destra, nel raffronto tra la ripresa fotografica dopo la distruzione del 1944 e quella a restauro completato.

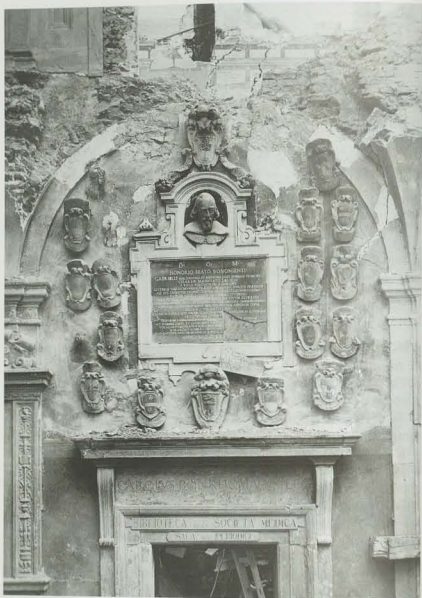
Fig. 4. Monumento dedicato a Onorio Beati, lato orientale del quadriloggiate inferiore, arcata XI. (BCABo, GDS, Fotografie di Bologna, Edifici colpiti dai bombardamenti, Album I, n. 1).

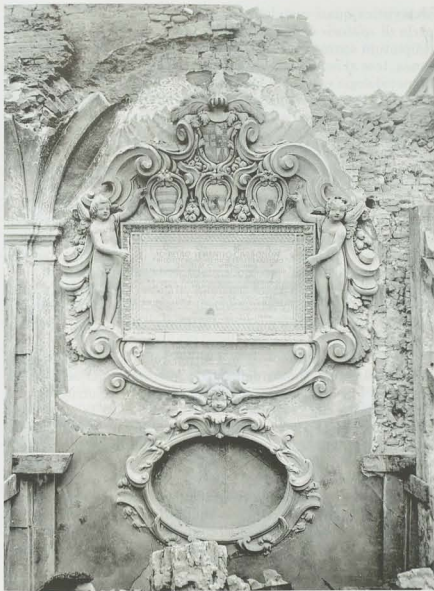
Fig. 5. Monumento dedicato a Gian Pietro Sementi, lato orientale del quadriloggiate inferiore, arcata XII (BCABo, GDS, Fotografie di Bologna, Edifici colpiti dai bombardamenti, Album I, n. 6).
