MANUELA FAUSTINI FUSTINI

Il restauro dei monumenti Sbaraglia, Valsalva e Malpighi dell'Archiginnasio

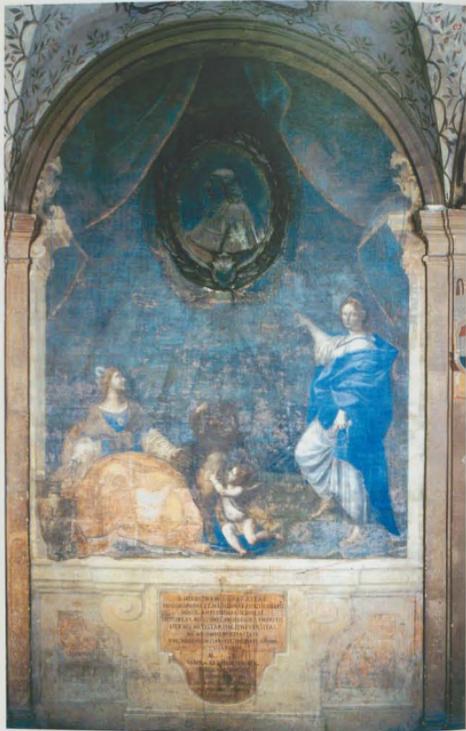
Fig. 1. Monumento a G.G. Sbaraglia, prima del restauro.

L'arcata in memoria di Giovanni Girolamo Sbaraglia dipinta da Donato Creti nel 1713 rappresenta l'Esperienza (a sinistra) e la Ragione (a destra) la quale simbolicamente tiene in mano un morso da cavallo, come per frenare gli impulsi e le bizzarrie dell'animo. Al centro, seminascosti dal grande tendaggio blu, due putti scherzosi, uno dei quali si posa sul capo una corona che pare di alloro (fig. 1).

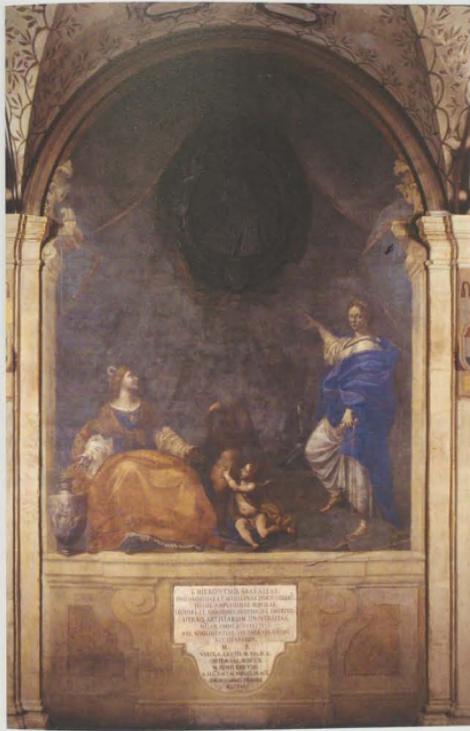
Fig. 2. Monumento a G.G. Sbaraglia, dopo il restauro (Foto Studio Pym/Nicoletti e Studio Cesari eseguita il 13 settembre 2002)

nella parte alta del tendaggio), mentre il fissaggio della pellicola pittorica è stato eseguito come nei dipinti su tavola, con una soluzione diluita. Per il restauro pittorico, viste le cadute originali di colore, che evidenziavano macchie rosastre sottostanti, e vista la 'quadrettatura' che aveva subito nei precedenti restauri, si è operato stendendo una base 'spezzata' a tempera, con reintegro e velature ad acquerello, in modo da ricucire il tutto.

Il medaglione in bronzo è stato spolverato e lavato diverse volte ed è stato trattato con inibitori della corrosione. È stato infine applicato a pennello un consolidante e per ultimo si sono eseguite delle velature ad acquerello per ridare all'insieme un equilibrio complessivo.

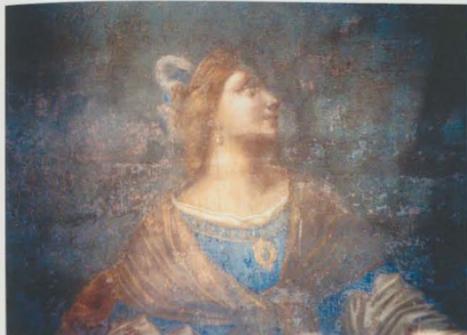
Fig. 3. Monumento a Giovanni Girolamo Sbaraglia (quadrilogo superiore, lato settentrionale, arcata VI), particolare, durante il restauro (fase di pulitura).

riche usate dall'artista e capire il tipo di pigmento utilizzato nelle diverse colorazioni. Il blu, ad esempio, delle vesti della figura di destra, è costituito da blu oltremare e il verde presente nel tendaggio è composto da pigmenti di terra verde di alta qualità. Questi materiali, alquanto raffinati, dimostrano che l'artista ha usato tutte le accortezze per dare all'opera grande luminosità. Lo stesso 'difetto tecnico' riscontrato nell'intonaco a coccio pesto, troppo liscio e compatto per fare assorbire l'olio e i successivi strati pittorici, è probabilmente da imputarsi alla volontà di Creti di ottenere un effetto brillante e compatto del dipinto.³ Operativamente come prima fase si è proceduto al lavaggio del dipinto e alla rimozione degli strati aggiunti posteriormente (fig. 3). Il lavaggio è stato eseguito con acqua deionizzata e la rimozione di parti postume è stata fatta con una soluzione di acetone e diluente.

Il consolidamento delle parti distaccate tra intonaco e intonachino è stato fatto con iniezione di caseato di calce (soprattutto

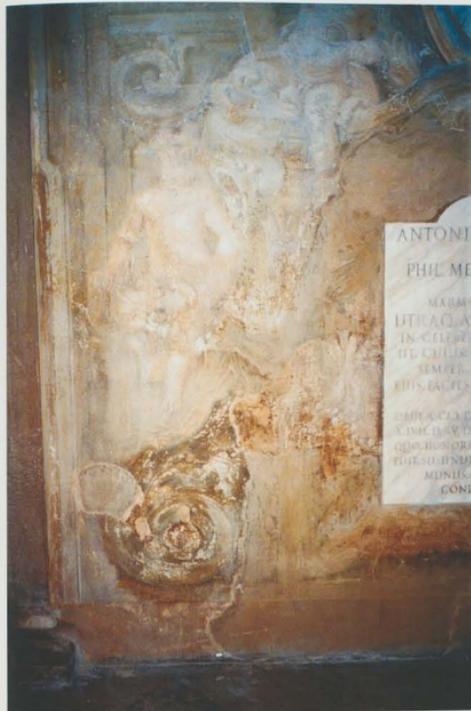
Fig. 4. Monumento ad Antonio Maria Valsalva, (quadriloggio superiore, lato settentrionale, arcata VII), particolare, durante il restauro (fase di consolidamento e pulitura).

Il restauro ha cercato di dare una maggiore leggibilità all'insieme, pulendo le parti in marmo, consolidando le parti in gesso, molto fragili, e pulendo le parti decorate della zona inferiore. In particolare per il dipinto murale si è proceduto con una spolveratura a pennello, avendo molta cura nelle parti interstiziali degli stemmi, per poi fissare le scaglie di colore con una soluzione liquida composta da acqua e una percentuale di Primal AC 33, mentre per il consolidamento in profondità si sono utilizzate malte fluide

a base di calce e sabbia (fig. 4). La pulitura successiva è stata effettuata con acqua deionizzata e per le parti più resistenti con acqua e ammoniaca. Per le parti in marmo si è proceduto con impacchi di pasta di cellulosa e carbonato di ammonio in minima soluzione, terminando con un fissaggio finale con cera microcristallina. Gli stemmi pericolanti sono stati fissati con nuovi perni d'acciaio e malta di araldite, mentre il restauro delle immagini è stato eseguito con colori ad acquerello.

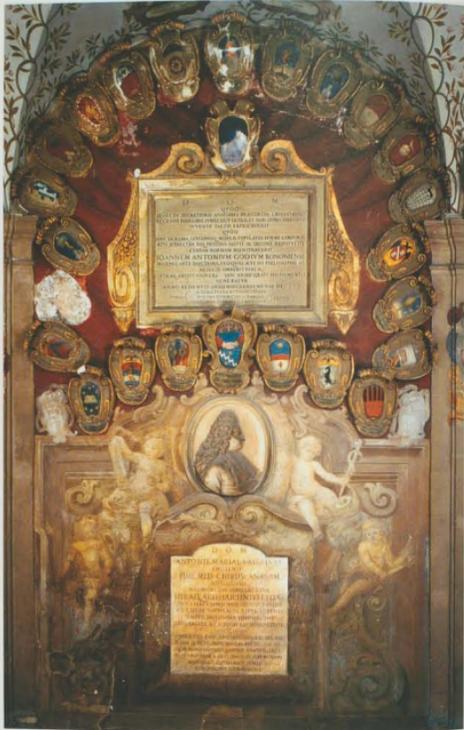
La seconda arcata, dedicata ad Antonio Maria Valsalva, medico chirurgo, specializzato in anatomia, con ritratto in marmo di Carrara, contornato da una decorazione con festoni e putti operosi, venne eseguita nella prima metà del Settecento, dopo la morte dell'effigiato, che avvenne nel 1723. La lapide superiore, anch'essa dedicata a un medico, è contornata da diversi stemmi in gesso policromi a cui fa sfondo un tendaggio rosso cupo. Da documenti di archivio risulta che nel 1844 venne ripulito il ritratto in marmo e la lapide, vennero rifatti i filetti d'oro degli stemmi e ripassate le lettere in nero della lapide. Prima del restauro l'intera arcata si presentava molto degradata, con la zona inferiore scontornata e annerita, mentre alcuni stemmi mostravano lacune pittoriche e indebolimenti nell'attacco alla muratura, tanto che uno di essi, precipitato al suolo e frantumatosi a seguito di distacco, era già stato restaurato a cura della ditta «Katia» tra la fine del 2000 e i primi mesi del 2001 (fig. 5).⁴

Fig. 5. Monumento ad A.M. Valsalva, prima del restauro.

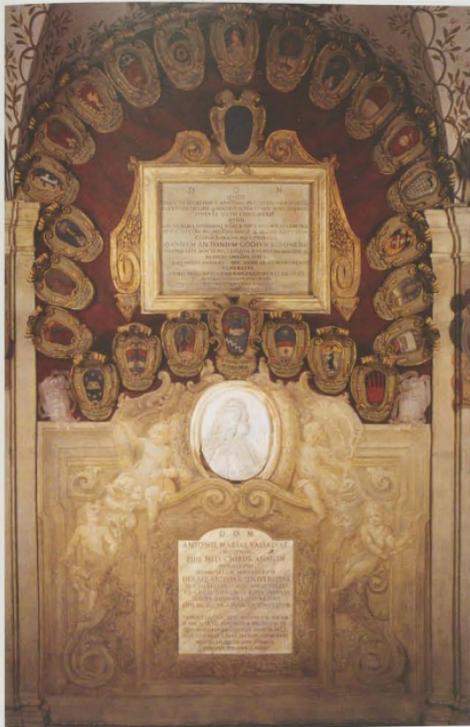
Fig. 6. Monumento ad A.M. Valsalva, dopo il restauro (Foto Studio Pym/Nicoletti e Studio Cesari, eseguita il 13 settembre 2002).

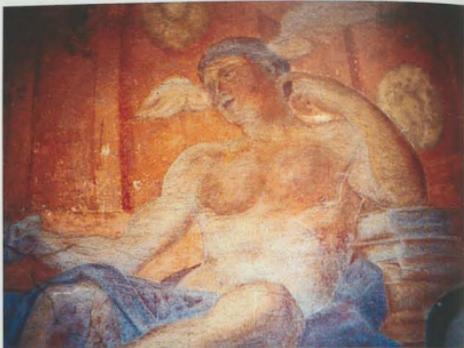
Fig. 7. Monumento a Marcello Malpighi (quadrilogo superiore, lato settentrionale, arcata VIII), particolare, durante il restauro (fase di consolidamento e pulitura).

catura delle lacune e delle crepe con malta di sabbia e calce. A questo punto il dipinto appariva sgranato, soprattutto negli incarnati e nei manti, probabilmente a causa della malta originale fatta con sabbia grossa (fig. 7). Si è quindi cercato di eseguire una integrazione cromatica con tempera e acquerello che garantisse un discreto livello di omogeneità dei tratti cromatici. La parte bassa con motivi architettonici è stata ripulita e velata con colori a tempera e la scritta è stata rifatta, in quanto dopo la pulitura risultava sdoppiata.

Prima operazione di restauro è stata quella di pulire con pennello morbido l'intera arcata e fissare le parti pericolanti con una soluzione di acqua e Primal, mentre le parti luminescenti sono state 'abbassate' con una soluzione di acqua e alcool. I ritocchi postumi sono stati eliminati con una soluzione di sali inorganici. Dopo questa fase di pulitura si è proceduto consolidando in profondità, mediante iniezioni di caseato di calce, procedendo con la stuc-

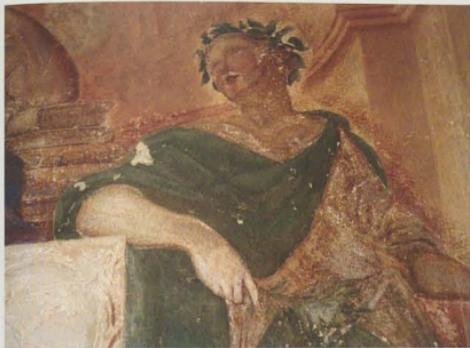
Fig. 8. Monumento a Marcello Malpighi, particolare, durante il restauro (fase di consolidamento e pulitura).
