MANUELA FAUSTINI FUSTINI

Il restauro della decorazione e degli stemmi dell'ambulacro dei Legisti

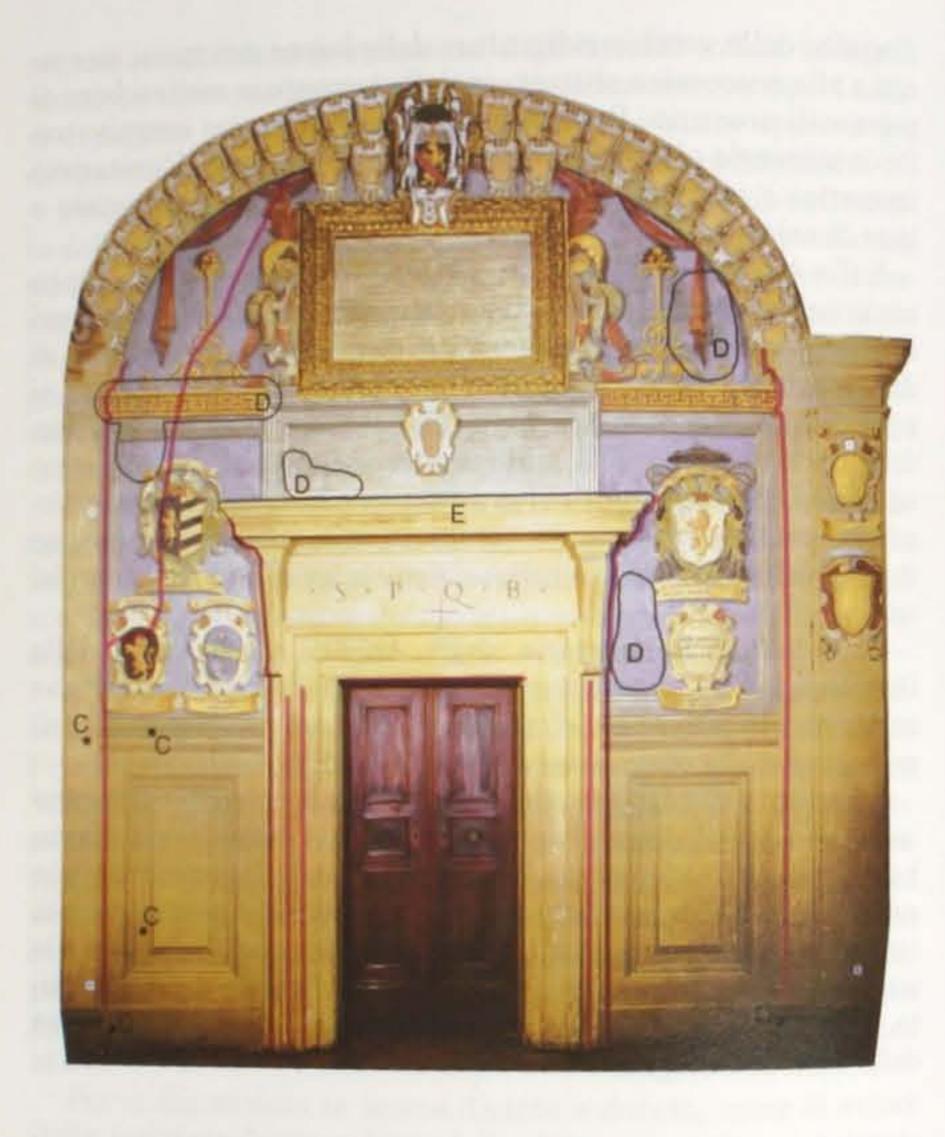
A La superficie della parete è totalmente ridipinta e rintonacata.

B Crepe aperte.

C Vecchi chiodi e staffe metalliche.

D Sollevamenti della pellicola pittorica.

E. Lesene e portale. Quasi totalmente ricoperte da ridipinture: pellicola pittorica decoesa e distaccata. Arenaria disgregara che spolvera.

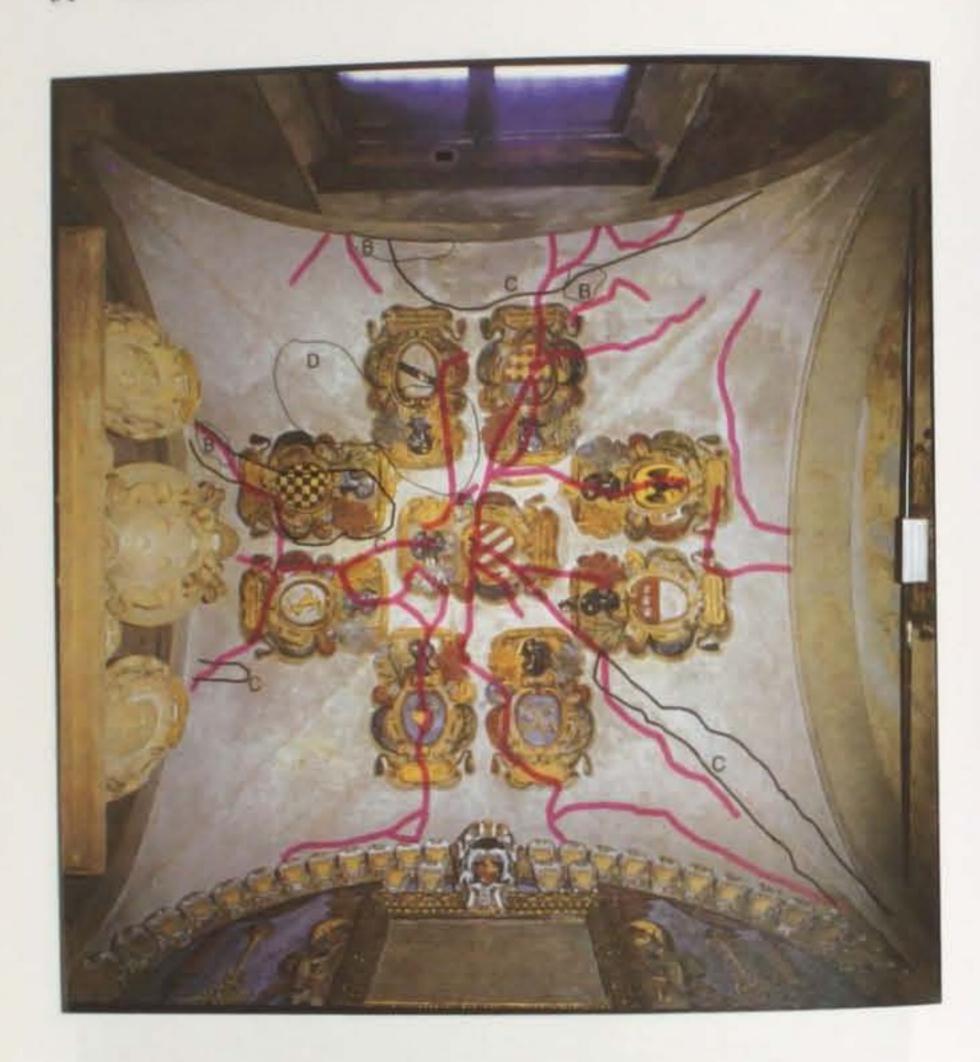
- A La superficie della volta é totalmente ridipinta; presenta alterazioni dei precedenti restauri.
- B Macchie di umidità.
- Vecchie stuccature coperte da vecchi ritocchi.

Sollevamento dell'intonaco.
- E Tracciaro delle crepe.
- F Sollevamenti della pellicola pittorica diffusi su tutta la superficie decorata.
